Rester av kemiska bekämpningsmedel i ”dräneringsvatten” som lämnar en biobädd

- delrapport från en undersökning av en biobädd

Undersökningen är genomförd under hösten-
vintern 2005 med anslag från Jordbruksverket,
proj.nr. 25-8210/05

Mars 2006

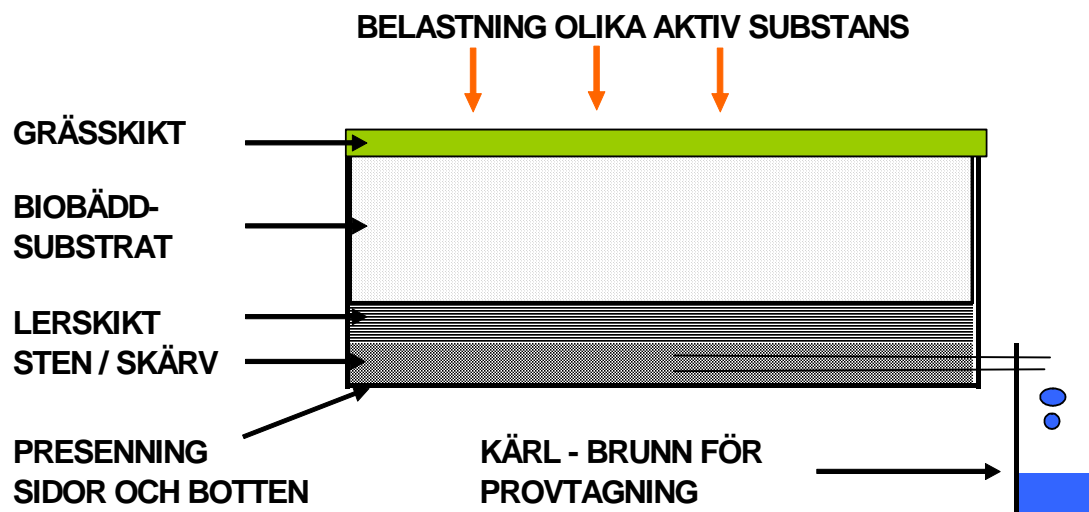
Figur 1. Biobädd med tät duk i botten.

Närmast plastduken finns ett lerlager. Detta och övrigt material i bädden torkade ut direkt efter att bädden anlades. Detta leder till sprickbildning / kanaler som i ett senare skede ger möjlighet för en snabb vattentransport där jord och torvpartiklar följer med. Till dessa kan olika aktiva substanser vara adsorberade vilket ger möjlighet för oönskad transport genom biobädden. Detta förhållande stärks av att de först uttagna vattenproven var mörkfärgade.

I botten placerades en tät gummiduk med möjlighet att samla upp "dräneringsvatten". På duken fylldes på med ett lager singel / sten för att hindra lermaterial att transporteras med vattnet. Enligt tidigare erfarenheter applicerades ett lerslager under biobäddssubstratet. Detta lager skall vara ca. 10 cm. Biobäddssubstratet är en blandning av torv, halm och jord. Fördelningen är 50 % halm och vardera 25 % torv och jord. Blandningen gjordes med en trädgårdsfräs. Uppe på bädden etableras en gräsvegetation. I detta fall gjordes detta genom att "transplantera" grästorvor från en närliggande gräsvall.

Det är en betydande mängd vatten som passerar genom biobädden. Med bedömningen att motsvarande 200 mm nederbörd uppträder som avrinning motsvarar detta 4-5 m³ vatten. Belastningen blir betydligt större under höst vinter när nederbörd faller på en biobädd som redan kan vara vattenmättad. Det är rimligt anta att bädden är helt genomfuktig i mitten av november och att all nederbörd därefter kommer att passera genom blandningen av halm, torv och jord. Risken för läckage är störst för belastning som sker sent på hösten. Tiden är kort för biologisk nedbrytning och samtidigt ökar genomströmningen av vatten. I det fortsatta arbetet kan det vara intressant att utveckla en teknik där biobädden täcks över under senhöst – vinter för att minska belastningen av vatten som annars skall passera genom biobädden.
