Identifiering av punktkällor till föroreningar av vatten vid hantering av bekämpningsmedel

Identifying point sources for contamination of water, related to handling of pesticides

Slutrapport till Jordbruksverket

**Rapport 2004:2
Report**

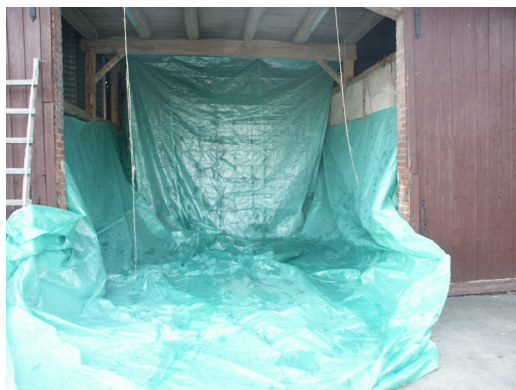
Sprutan respektive traktorn placerades i en ”pool” som utgjordes av en plastpresenning 10×12 m med uppvikta sidor för uppsamling av tvättvätska (Figur 1).

Figur 1. Plastpresenning som på de olika gårdarna spändes upp till en pool för samling av tvättvatten.

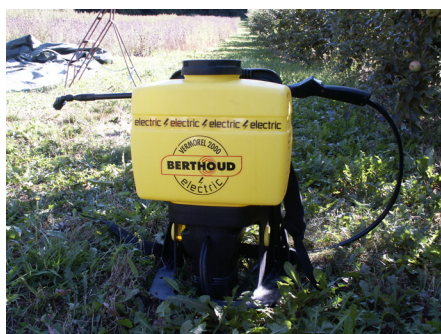
Maskinen blötlades med en lösning av All Clear Extra (Du Pont) och vatten (1:4) som applicerades med en batteridrivna ryggspruta Berthoud Vermorel 2000 (Figur 2) under ca 5–10 minuter. Tidsåtgång dokumenterades. All Clear Extra är ett speciellt rengöringsmedel för bekämpningsmedelsrester och betraktas som det bästa kommersiellt tillgängliga tvättmedlet för rengöring av sprututrustning.

Figur 2. Ryggssprutan som användes för applicering av rengöringsmedel och för simulering av regn.

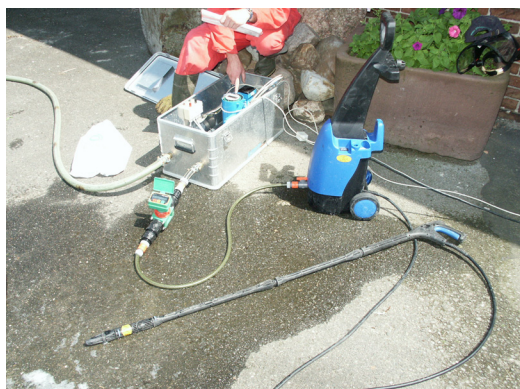
Maskinerna tvättades med kallt vatten med en högtryckstvätt, Alto Dynamic X-tra, med munstycke som ger en roterande stråle (Figur 3). Flödet var 5,9 l/minut och arbetstrycket 130 bar. Ekipaget tvättades tills det okulärt bedömdes vara rent. Tidsåtgång och använd vattenmängd dokumenterades. För mätning av vattenmängd användes en batteridriven flödesmätare Pony flow av fabrikatet Polmac (Figur 4). Denna kopplades med Gardena slangkopplingar på tilloppsledning före högtryckstvätt. Vid testerna i Tyskland kopplades både denna mätare och en referensmätare från Biologisches Bundesanstalt i Braunschweig på tilloppsledningen för att kontrollera vår flödesmätare.

Figur 3. Högtryckstvätten som använts vid rengöringen av sprutor och traktorer.

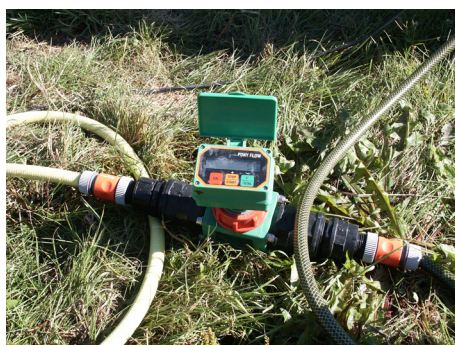
Figur 4. Flödesmätaren som använts för att mäta mängden tvättvatten som använts.

Vid tre tillfällen fungerade inte flödesmätaren varför manuell uppmätning av vätskan fick göras med hjälp av graderat måttkärl och graderad hink.

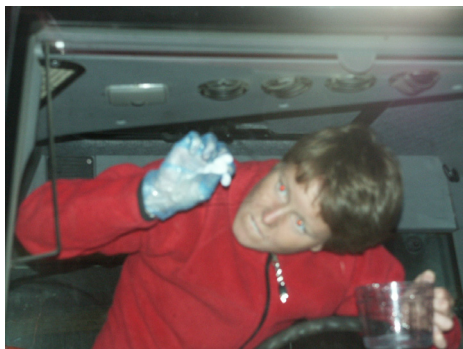
En uppmätt 1 dm² yta, på ovan nämnda platser, tvättades ren med metanol (VWR, pro analysi > 99,8%) spädd med vatten till koncentrationen 60 %. Ytan gnuggades med en bomullstrasa fuktad med metanollösningen och tvättades till den bedömdes vara ren (Figur 5). Trasan förvarades i en plastburk i den använda metanollösningen för att koncentrationen av avtvättad mängd skulle kunna analyseras. Utifrån koncentrationen i metanollösningen har avsättningen kunnat beräknas till mg/m². På vissa delar, t ex dörrhandtagen där ytans area varit svårberäknad, har vi angett den totalt avtvättade mängden.

Figur 5. Provtagning på insidan av en traktorframruta genom att en yta gnuggas med bomullstrasa indränkt i metanol.

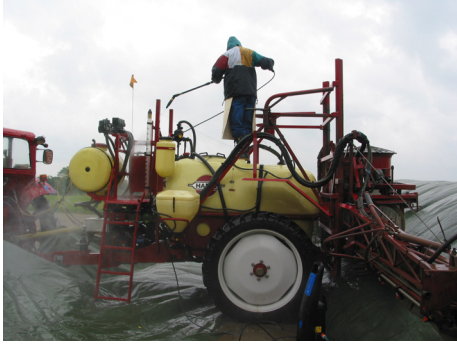
Hardi Twin. Bogserad spruta med rampbredden 12 m och tankstorleken 2000 l (Figur 6). Sprutan förvaras alltid inomhus mellan användningar och har därmed inte utsatts för regn. Den är inte rengjord utvändigt under säsongen. Lufttillsatsen till rampen medför att det blir en del turbulens runt sprutan som drar med små droppar som avsätts på sprutans olika delar. Bommen har en betydligt större yta än andra ramptyper på grund av luftbälgen. Sprutan högtryckstvättades under 64 minuter. Den använda mängden tvättvatten uppgick till 383 l.

Figur 6. Spruta 1 - Hardi Twin.

I en jämförelse mellan spruta 1 och 2 kan man se mycket stor skillnad. Det är omöjligt att med vårt begränsade dataunderlag avgöra om det är de stora uppsamlade ytorna på spruta 1, de relativt små droppar som använts vid sprutningen, luft rörelser från fläkten, att den parkeras inne och inte utsatts för regn, att den inte tvättats under säsong, tidsåtgång för tvätt eller använd mängd vatten som avgör skillnaden. Man hade vidare kunnat förvänta att spruta 2 skulle kunna ha högre mängder än de funna då den används på en maskinstation och används mycket. Å andra sidan har bommen en relativt enkel och tunn konstruktion, den används med andra spridare än spruta 1, den har sköljts av tidigare och den hade varit utsatt för regn.

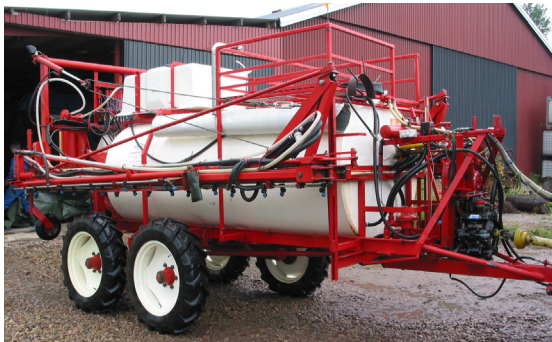
Lindus (Figur 7). Bogserad spruta med 24 m ramp och en tankstorlek på 3600 l. Sprutan används på en maskinstation och sprutar ca 600 hektar/år. Sprutan har blivit avsköljd tidigare under säsong. Den förvaras både under tak på uppsamlingsplatta och utomhus. Vid provtagningstillfället var den nyss återkommen efter arbete och under transporten tillbaka till maskinstationen hade det regnat kraftigt, varför det inte kan uteslutas att en del preparat kan ha sköljts av. Tvätten av sprutan tog 33 minuter och mängden vatten som användes var 194 l.

Figur 7. Spruta 2 – bogserad Lindus.

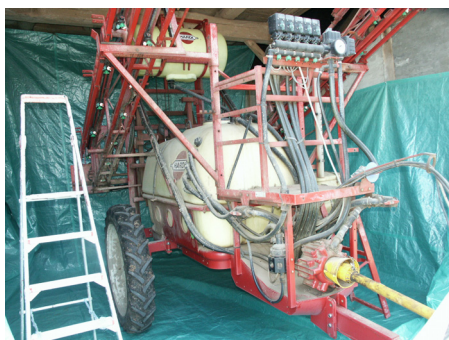
Bogserad *Hardi* med 15 m ramp och 2000 l tank (Figur 9). Sprutan tillhör en lantbrukare utanför Braunschweig i Tyskland. Flera av de preparat han använt är inte registrerade i Sverige, dessa kunde laboratoriet inte analysera. Ibland stod sprutan ute men oftast förvarades den under tak. Det gick åt 240 l vatten och 28 minuter för att tvätta sprutan.

Figur 9. Spruta 4 – bogserad *hardi*.

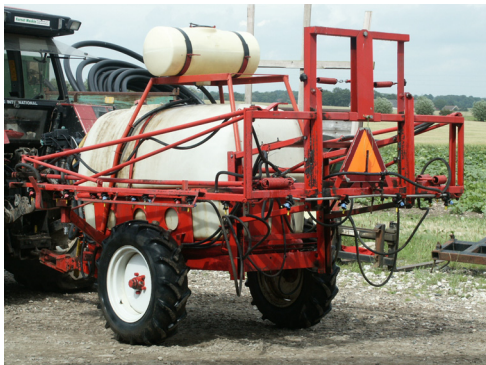
Bogserad *Hardi* med 12 m ramp och 1500 l tank (Figur 10). Sprutan brukar normalt vara parkerad på gårdsplan. Den hade i samband med senaste användning blivit utsatt för kraftigt regn. Det gick åt 130 l vatten för att tvätta sprutan. Tvätten av ekipaget tog 22 minuter.

Figur 10. Spruta 5 – bogserad Hardi.

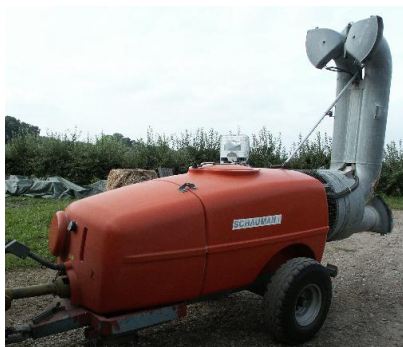
Schaumann fläktspruta (Figur 12) för fruktodling, utrustad med sk skorsten för förbättrad fördelning av sprutvätskan. Sprutan har stått parkerad utomhus. Enligt uppgift är sprutan troligen avsköljd under säsong. Sprutan tvättades under 28 minuter. Mängden vatten som gick åt under tvätten var 113 l.

Figur 12. Spruta 7 – Schaumann fläktspruta.

Balsari (2000; 2003) har noterat att fläktsprutor i fruktodling uppvisade större mängder än bomsprutor i de tester som gjorts under kontrollerade förhållanden. Spruta 7 och 8 har inte visat samma resultat här. Det kan bero på sprutans egenskaper eller att den varit utsatt för nederbörd, tvätt eller andra okända faktorer. Traktor 6 har högre mängder än övriga. Detta kan ha samband med att den används med Danfoil-sprutan eller att den delvis varit parkerad inomhus.

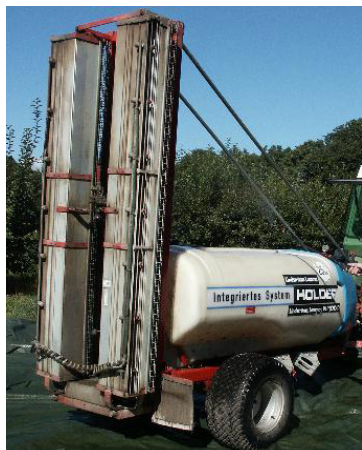
Holder fläktspruta för fruktodling (Figur 13). Sprutan brukar parkeras inomhus, men hade blivit avsköljd vid något tillfälle under säsongen. Totalt använde vi 255 l vatten för att tvätta sprutan (82 l av denna mängd kommer från de simulerade regnen). Själva högtryckstvättningen av sprutan tog 29 minuter.

Figur 13. Spruta 8 – Holder fläktspruta.

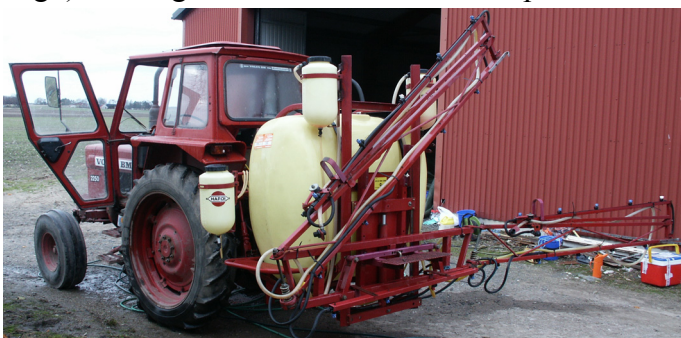
Buren Hardi med 12 m ramp och 1000 l tank (Figur 14). Sprutan undersöktes i oktober, efter sprutsäsong. Sprutan parkeras alltid under tak. Osäkert när den rengjorts senast. Möjligen kan lantbrukaren ha spolat tanken på sprutan i samband med påfyllning. Sprutan valde vi för att eventuellt få en jämförelse med spruta 4 som varit parkerad utomhus och utsatt för regn. Efter tvätt med metod 1, togs prover på tank och chassi enligt metod 3 för att undersöka om sprutan var ren efter rengöringsprocessen. Sprutan har alltid varit parkerad inomhus. Totala mängden tvättvatten som användes för att rengöra denna spruta var 165 l (52 l från simulerat regn). Det tog oss 21 minuter att tvätta sprutan.

Figur 14. Spruta 9 – buren Hardi.

Spruta 3 hade blivit utsatt för ett stort regn, med 50 mm precis före provtagning. Vi valde därför att undersöka även spruta 9 som alltid parkeras under tak. Spruta 9 uppvisar avsevärt högre halter, framförallt av glyfosat som är det ämne som använd senast, men även isoproturon som använts kort tid före. Andra ämnen som använts månader tidigare och i större mängder har inte hittats alls. Hur denna senare observation skall tolkas har vi inte kunnat komma fram till.

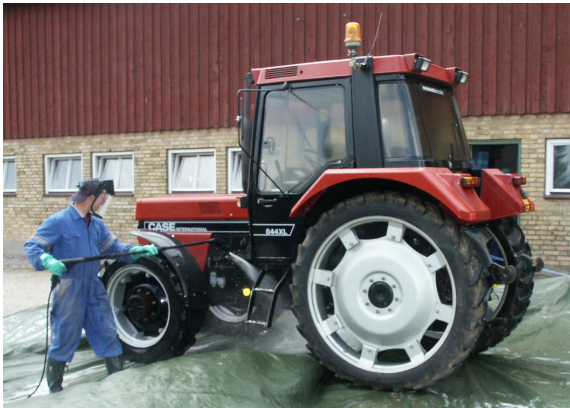
Traktor Case IH 844 XL (Figur 15). Används tillsammans med spruta 1. Traktorn brukar tvättas och torkas med trasa regelbundet. Hyttventilationen är utrustad med partikelfilter av papper. Traktorn tvättades under 25 minuter. Den totala mängden tvättvatten som åtgick var 73 l.

Figur 15. Traktor 1 – Case IH 844 XL.

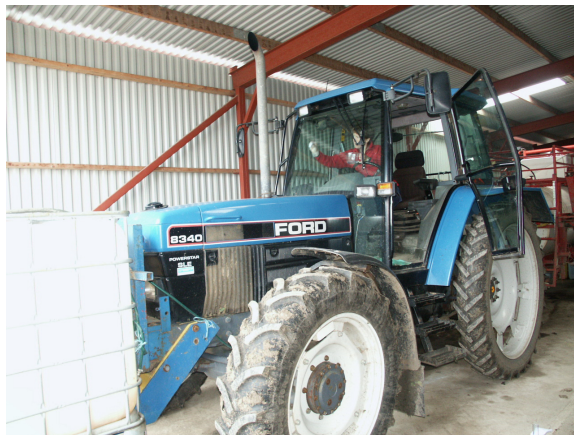
New Holland 8340 SLE (Figur 16). Traktorn hade i likhet med spruta 2, som den används tillsammans med, nyligen utsatts för regn. Den används mycket både för sprutning och för andra arbeten. Hytten har partikelfilter av papper. Tvätten av traktorn tog 22 minuter och 118 l vatten gick åt.

Figur 16. Traktor 2 – New Holland 8340 SLE.

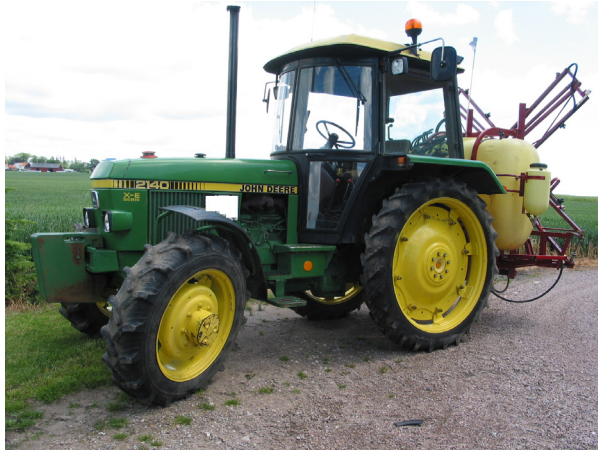
John Deere 2140 XE (Figur 17). Används tillsammans med spruta 4. Traktorn har stått parkerad på biobädd och varit utsatt för 50 mm regn. Hytten har partikelfilter. Det tog 11 minuter att tvätta traktorn. Den totala mängden tvättvatten var 66 l.

Figur 17. Traktor 3 – John Deere 2140 XE.

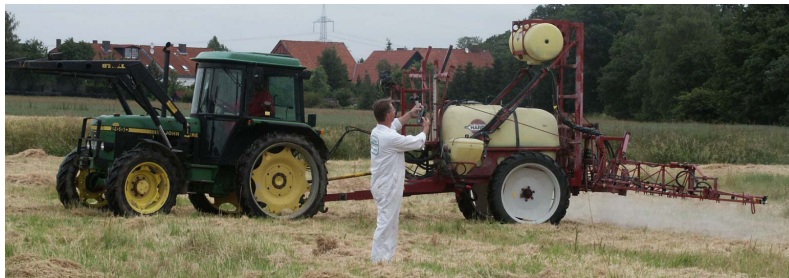
John Deere 2650 (Figur 18). Tyskland. Traktorn brukar vara parkerad utomhus, ibland under tak. Den totala mängden vatten som gick åt för tvätt av traktorn var 175 l. Det tog 28 minuter att tvätta traktorn.

Figur 18. Traktor 4 – John Deere 2650.

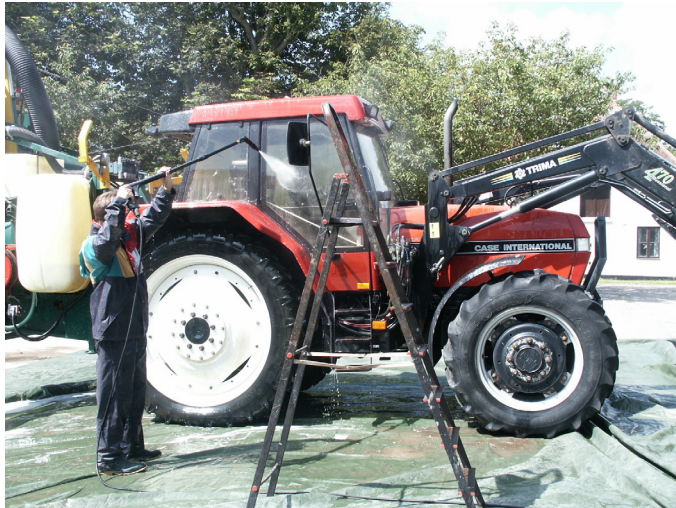
Case IH 5140 (Figur 19). Används tillsammans med spruta 6. Traktorn står ofta inne, men har även stått parkerad ute då sprutan varit kopplad och då blivit utsatt för regn. Hytten är utrustad med kolfilter som regelbundet reconditioneras. Prover togs även med metod 3, begränsade ytor. Det tog 31 minuter att tvätta traktorn. Den mängd vatten som gick åt under tvätt av traktorn var 183 l.

Figur 19. Traktor 6 - Case IH 5140.

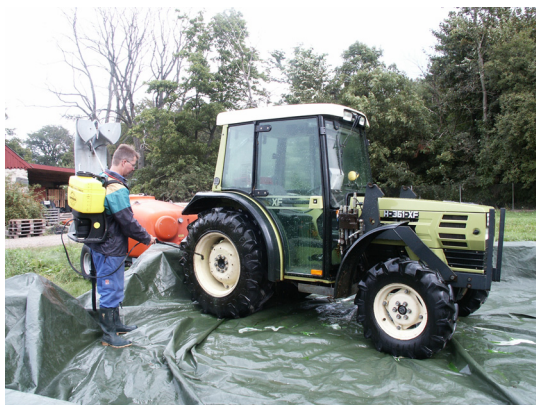
Hurliman H-361-XF (Figur 20). Används med spruta 7. Parkeras utomhus. Har tvättats med vatten tidigare under säsongen. Traktorn tvättades under 13 minuter. Vattenmängden som åtgick för tvätt av traktorn var 83 l.

Figur 20. Traktor 7 - Hurliman H-361-XF.

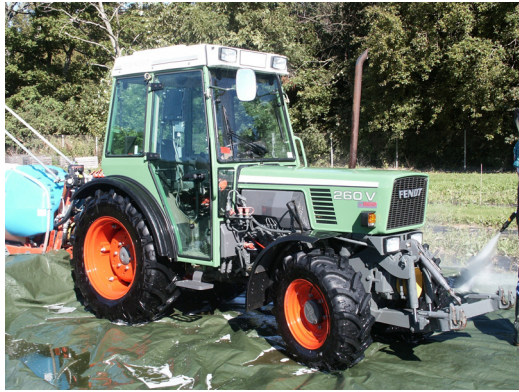
Fendt 260 V (Figur 21). Används med spruta 8. Vid provtagningstillfället användes traktorn sedan en tid i arbete med fruktskörd. Den har sköljts av och utsatts för nederbörd. Hytten är utrustad med en box med kolfilter som cirkulerar hyttluften. Traktorn provtogs också med metod 3 på begränsade ytor. Mängden vatten som användes för tvätt var 65 l.

Figur 21. Traktor 8 - Fendt 260 V.

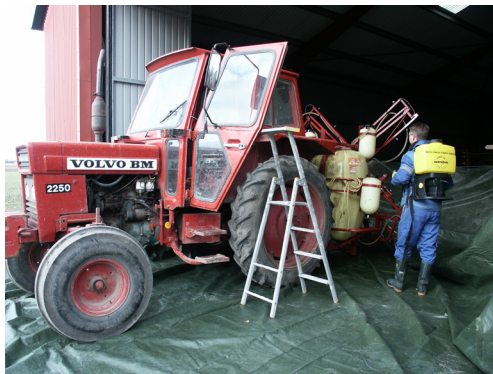
Volvo BM 2250 (Figur 22). Traktorn har stått inne och inte blivit rengjord under säsongen. Vi valde detta ekipage efter att vi sett i tidigare analyser att ekipage som varit parkerade inomhus och inte blivit tvättade uppvisade höga halter.

Figur 22. Traktor 9 - Volvo BM 2250.

Traktor 9 har provtagits på invändiga ytor, den uppvisar dramatiskt högre halter än traktor 6 och 8. Detta kan bero på flera orsaker: den är troligen aldrig rengjord, hytten saknar ventilation med filter, hytten är otät, skyddshandskar från sprutarbetet låg förvarade på instrumentpanelen. Det kan inte uteslutas att stora delar av kontaminationen beror på förorening från handskarna.

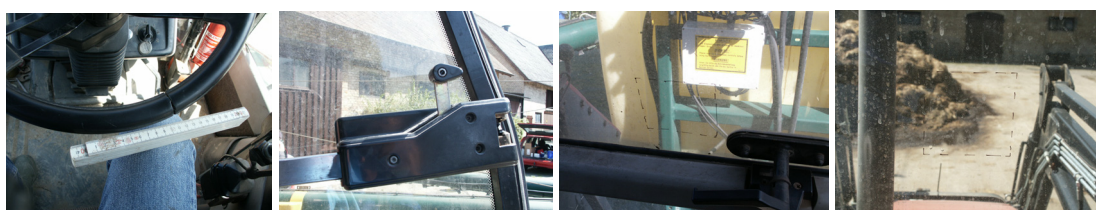
Alla ytor (Figur 23, Figur 24, Figur 25, Figur 26, Figur 27) på de tre traktorer som torkades av med 60 % metanollösning uppvisar rester av kemikalier (Tabell 5; Tabell 6).

Figur 23a-d. Invändiga ytor på traktor 6. a. ratt, b. handtag, c. bakruta och d. Framruta.

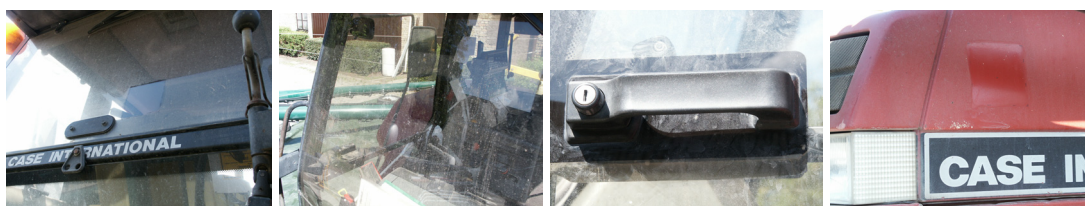
Figur 24 a-d. Utvändiga ytor på traktor 6. a. Bakruta, b. Framruta, c. handtag och d. Huv.

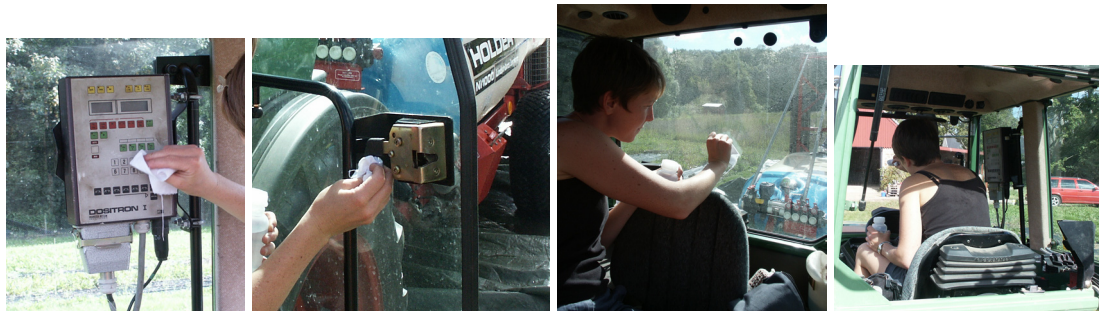
Figur 25 a-d. Invändiga ytor på traktor 8. a. Sprutdator, b. Handtag, c. bakruta och d. framruta.

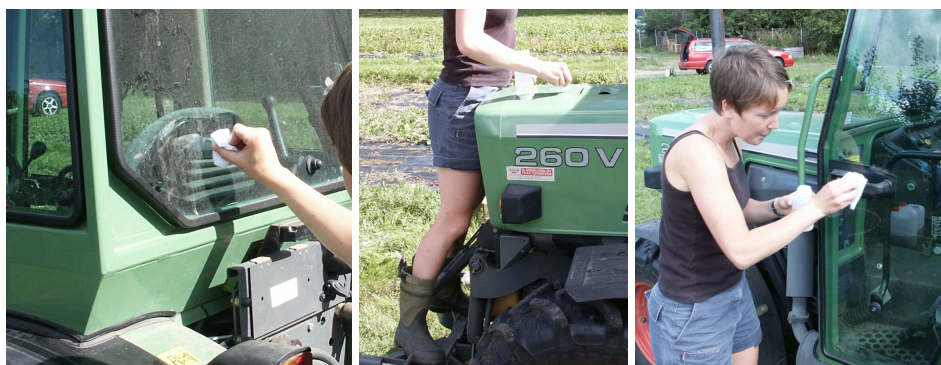
Figur 26 a-c. Utvändiga ytor på traktor 8. a. bakruta, b. huv, c. handtag.
