Bilaga till biotopskyddsdispens Tiarp

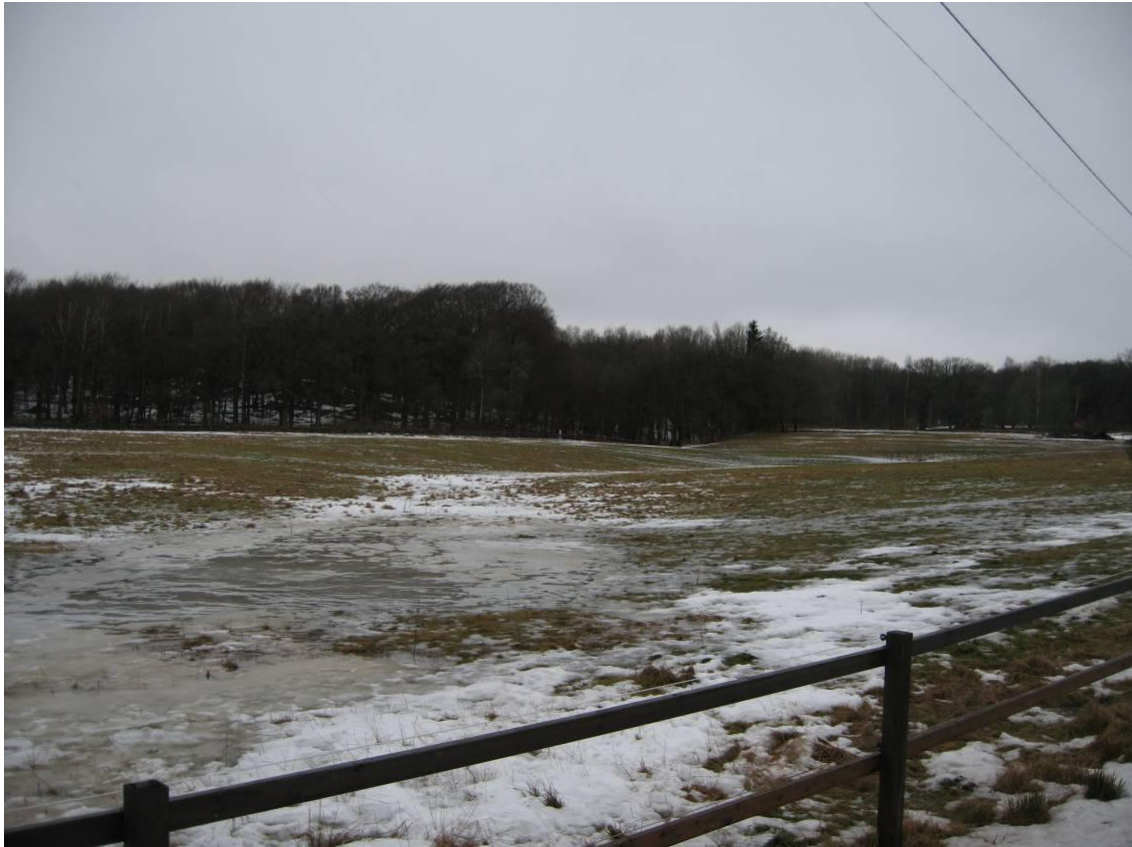
Figur 8. *Fotografi över det tilltänkta området för salamandervåtmarker. En böljande betesmark invid lövskog.*

Figur 8 visar betesmarken. Omgivande skog med ypperliga övervintringsmiljöer för större vattensalamander ses i figur 9. En dräneringsledning går genom betesskiftet och gör det möjligt att enkelt skapa olika våtmarker i området. Dammarna bör vara ca en meter djupa drygt, och ska inte torka ut, åtminstone inte förrän på sensommaren i slutet av augusti/september då groddjuren är färdigutvecklade. De ska ligga öppet och med flacka slänter så att vattnet värms upp fort på våren. Lämpliga miljöer för övervintring (äldre lövskog) finns inom 50-100 m från dammarna, och ligger så att groddjur inte behöver korsa vägen. Skogen här består av äldre lövskog med goda förutsättningar till gömställen, med gott om död ved och en blockrik terräng (se bild 9). Här finns således mycket bättre förutsättningar för högkvalitativa salamanderhabitat än vid den befintliga och igenväxta NYLA-dammen som ligger betydligt längre från lämpliga övervintringsmiljöer och där terrängen att passera består av intensivt odlad åkermark samt en väl trafikerad landsväg. NYLA-dammen förslås att läggas igen som kompensationsåtgärd.

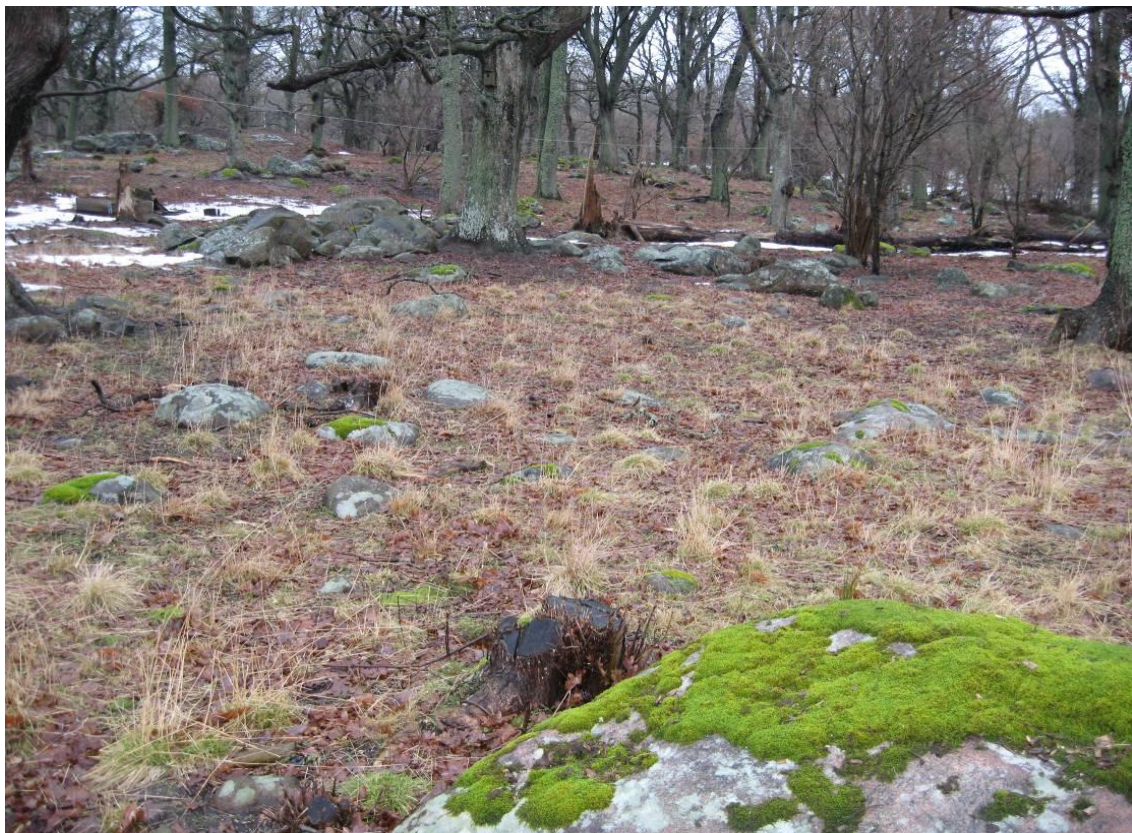
Figur 9. *Äldre lövskog med blockrik terräng och död ved, idealisk för övervintringslokaler för större vattensalamander.*

Den befintliga lokalen med större vattensalamander hittades genom data från Artportalen samt studier av nyligen genomförda inventeringar (Stenberg & Nyström 2008). GIS-studier och fältbesök har lett till att en långsmal zon mellan skogen och åkermarken identifierats som lämplig att anlägga förstärkande lokaler. Läget är idealiskt då goda övervintringslokaler finns längs hela zonen i skogen norr om åkrarna. Framför allt i östra delen av området är det bra miljöer med äldre skog och kuperad terräng samt relativt gott om död ved och stenblock som salamandrarna utnyttjar för övervintringslokaler (se figur 9).

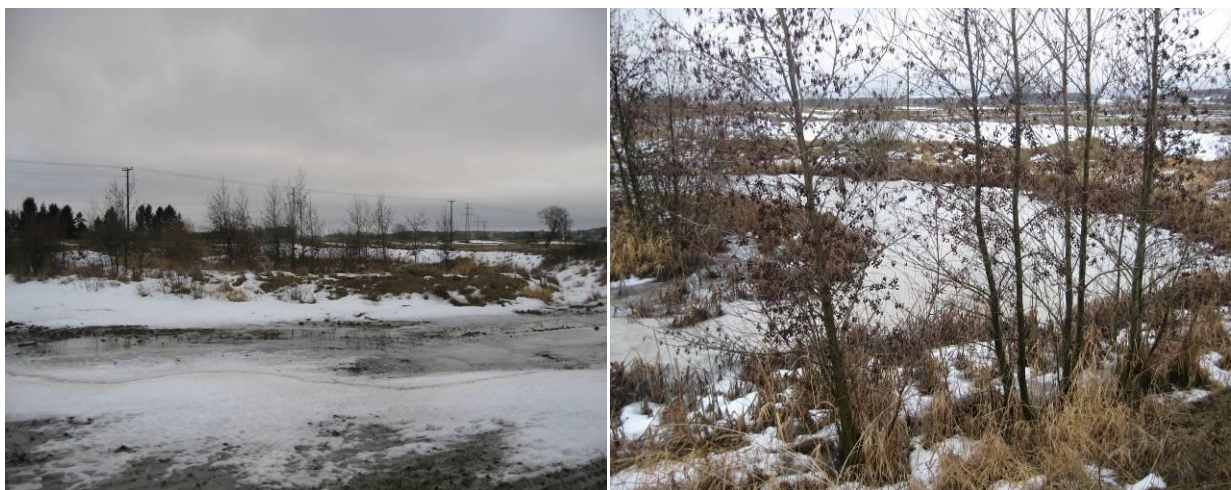
Figur 10. En NYLA-damm anlagd i början på 90-talet. Här har ett hål grävts och massorna lagts i en ring runt dammen som blir närmast kraterformad. Så anläggs inte dammar nuförtiden. NYLA = Nya inslag i Landskapet. På håll ses de upplagda vallarna tydligt i det flacka landskapet och när man tagit sig upp på "kraterkanten" ser man ner längs de branta slänterna mellan de 3-4 m höga alarna som etablerat sig.

NYLA-dammen (se figur 7 och 10) som markägaren vill lägga igen, är en fin illustration över att det praktiska arbetet med naturvårdsåtgärder i odlingslandskapet faktiskt utvecklats efter hand som kunskapen ökar. NYLA (Nya inslag i Landskapsbilden) var ett program som skulle öka variationsrikedomen och minska spannmålsarealen i slättbygderna. NYLA-bidrag gick att söka under en treårsperiod åren 1989-1992. Det var det första statliga stödet för att anlägga våtmarker. De utvärderingar som gjorts av NYLA-våtmarker har redovisat viss biologisk effekt, men värdet har framför allt varit pedagogiskt då anläggningarna öppnat ögonen för markägare och beslutsfattare om möjligheterna att överhuvudtaget anlägga våtmarker (Bendtsen 2002, Jordbruksverket 2003, Länsstyrelsen Skåne 2007).

En anläggning som den här NYLA-dammen hade sannolikt inte godkänts idag, med grävmassorna upplagda i en vall runt dammen, mycket branta slänter och en ö (även den med branta slänter) trots dammens lilla storlek. Dammen är också stadd i igenväxning dels med kaveldun i vattnet och dels med al på de upplagda vallarna. Också detta är ett resultat av anläggningsmetoderna som inte har tagit hänsyn till framtida skötselmöjligheter. Givetvis ska man akta sig att förringa lokalen utan närmare biologiska studier, men med den kunskap vi nu har, dels om rödlistade arter och dels om anläggningsteknik så är det uppenbart att den inte är optimalt anlagd för att gynna mångfladen.
