Bilaga till biotopskyddsdispens Tiarp

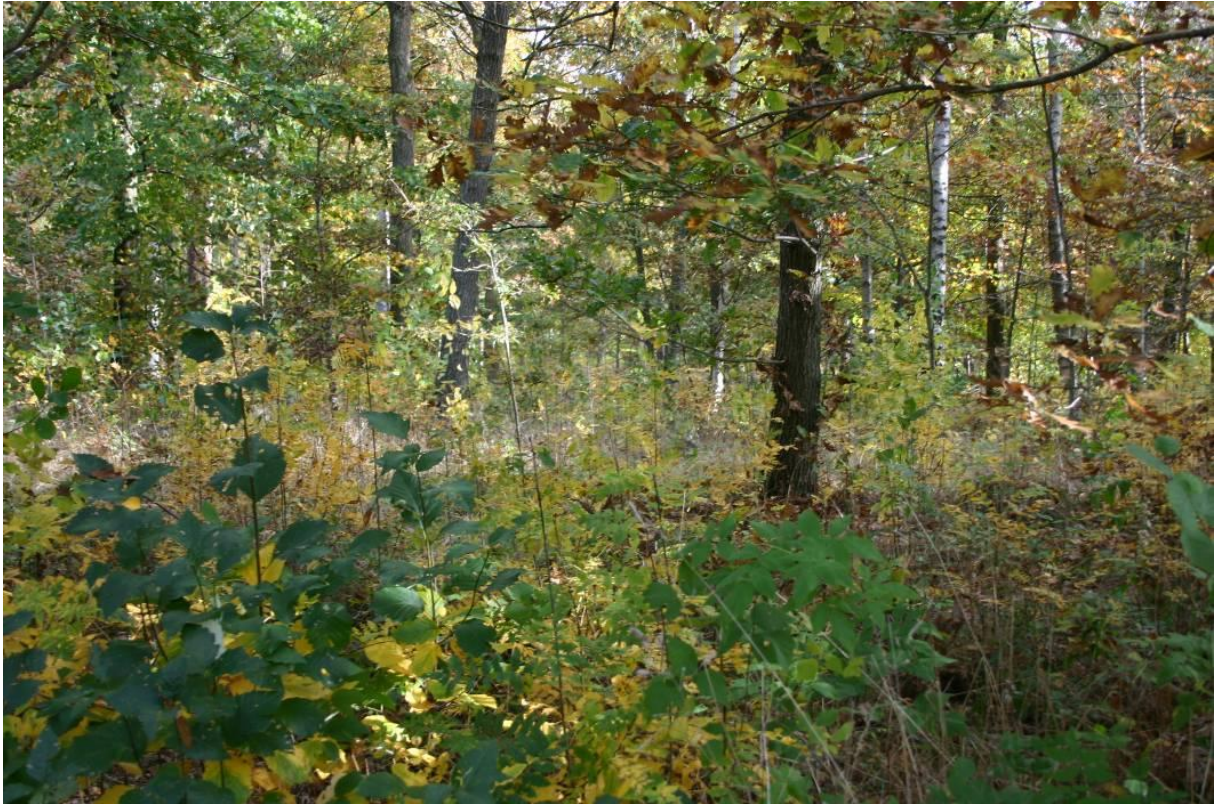
Figur 6. En miljö som kan fungera som övervintringslokal för större vattensalamander. **Figur 5.** Ett

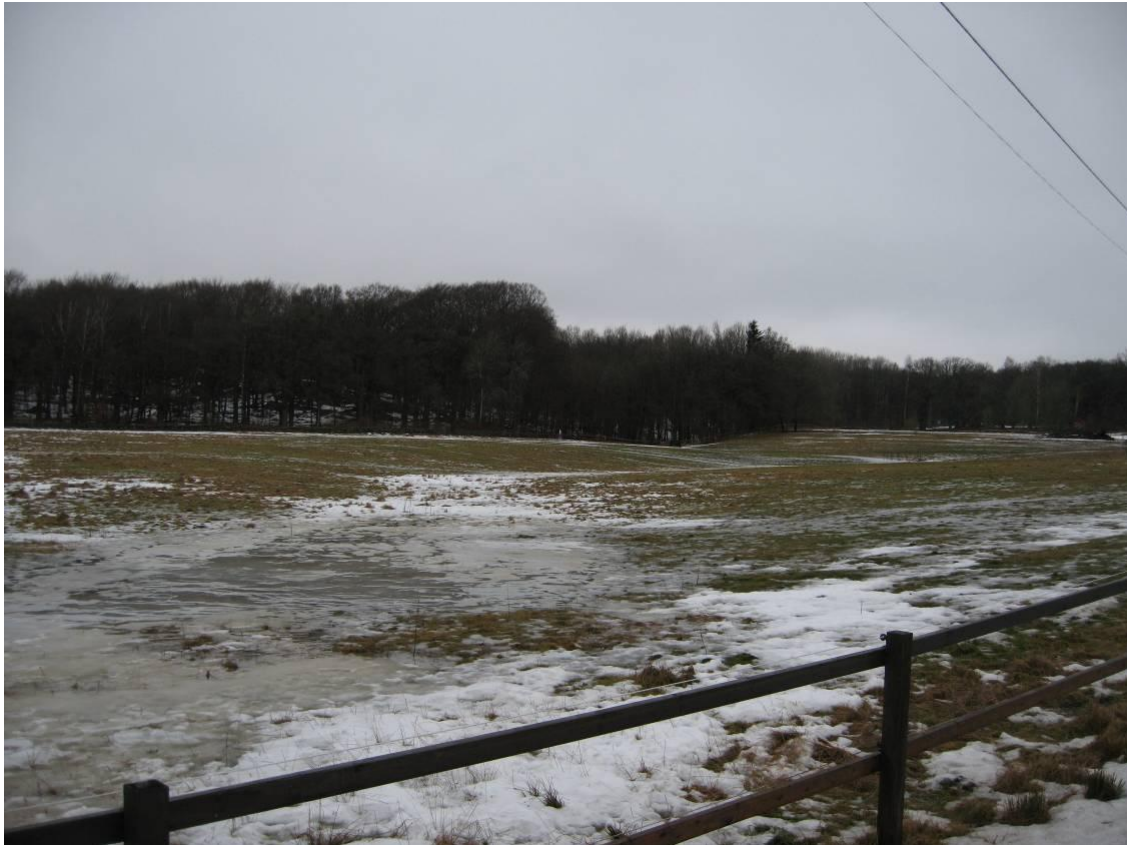
Figur 8. *Fotografi över det tilltänkta området för salamandervåtmarker. En böljande betesmark invid lövskog.*

Figur 8 visar betesmarken. Omgivande skog med ypperliga övervintringsmiljöer för större vattensalamander ses i figur 9. En dräneringsledning går genom betesskiftet och gör det möjligt att enkelt skapa olika våtmarker i området. Dammarna bör vara ca en meter djupa drygt, och ska inte torka ut, åtminstone inte förrän på sensommaren i slutet av augusti/september då groddjuren är färdigutvecklade. De ska ligga öppet och med flacka slänter så att vattnet värms upp fort på våren. Lämpliga miljöer för övervintring (äldre lövskog) finns inom 50-100 m från dammarna, och ligger så att groddjur inte behöver korsa vägen. Skogen här består av äldre lövskog med goda förutsättningar till gömställen, med gott om död ved och en blockrik terräng (se bild 9). Här finns således mycket bättre förutsättningar för högkvalitativa salamanderhabitat än vid den befintliga och igenväxta NYLA-dammen som ligger betydligt längre från lämpliga övervintringsmiljöer och där terrängen att passera består av intensivt odlad åkermark samt en väl trafikerad landsväg. NYLA-dammen förslås att läggas igen som kompensationsåtgärd.

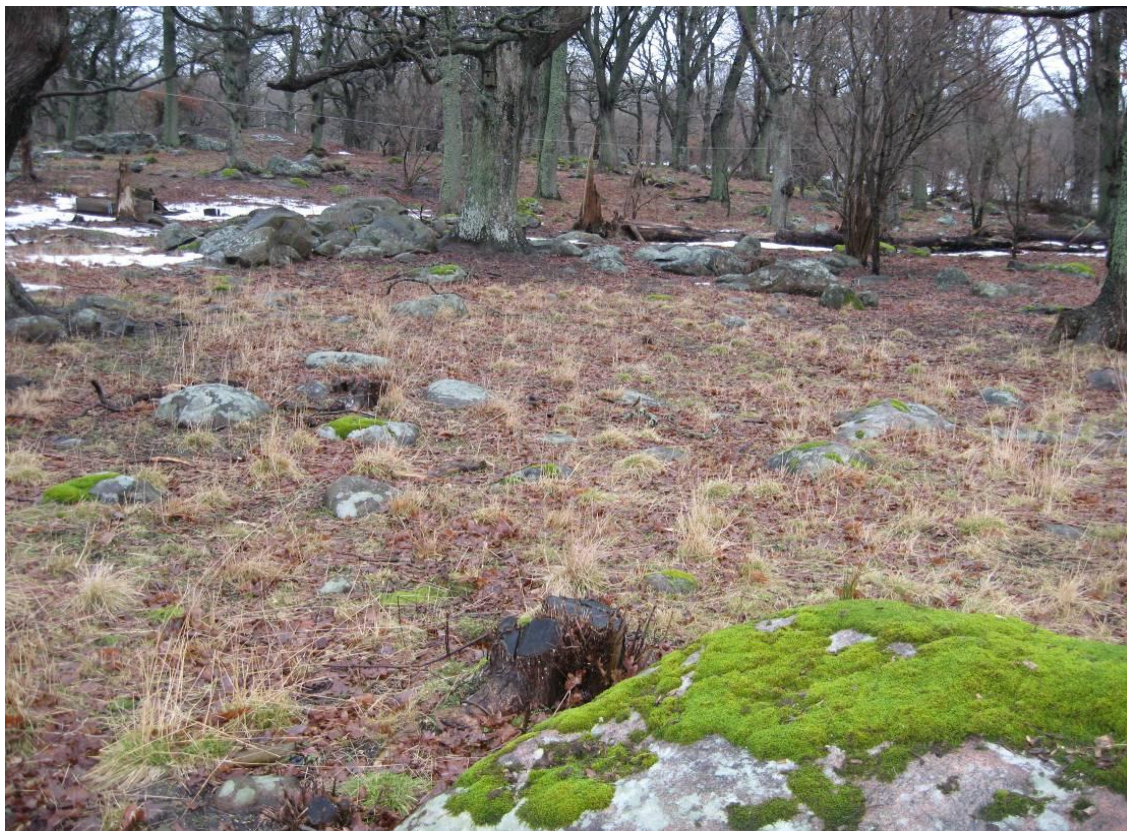
Figur 9. *Äldre lövskog med blockrik terräng och död ved, idealisk för övervintringslokaler för större vattensalamander.*

Den befintliga lokalen med större vattensalamander hittades genom data från Artportalen samt studier av nyligen genomförda inventeringar (Stenberg & Nyström 2008). GIS-studier och fältbesök har lett till att en långsmal zon mellan skogen och åkermarken identifierats som lämplig att anlägga förstärkande lokaler. Läget är idealiskt då goda övervintringslokaler finns längs hela zonen i skogen norr om åkrarna. Framför allt i östra delen av området är det bra miljöer med äldre skog och kuperad terräng samt relativt gott om död ved och stenblock som salamandrarna utnyttjar för övervintringslokaler (se figur 9).

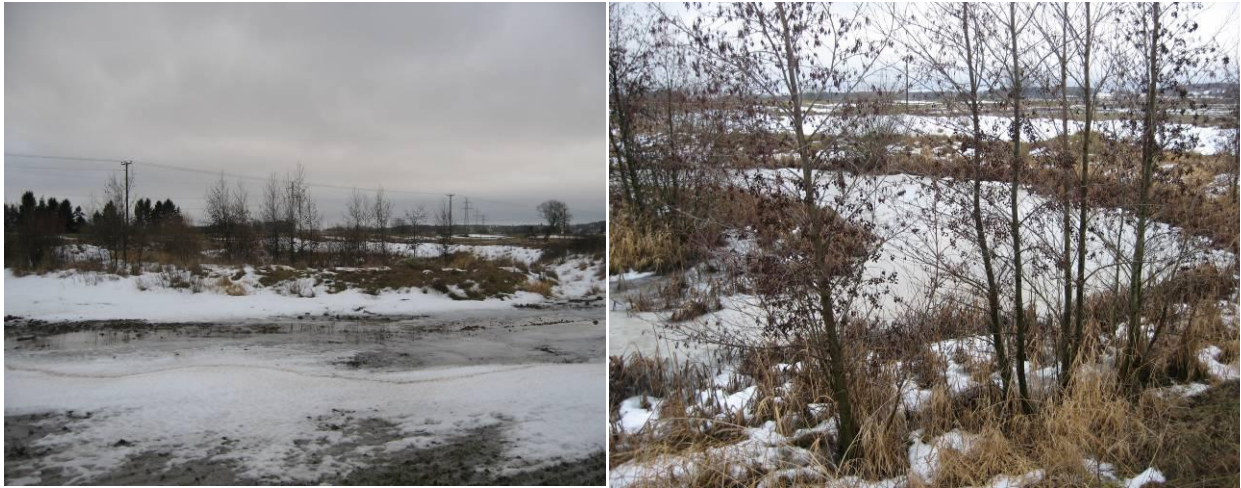
Figur 10. En NYLA-damm anlagd i början på 90-talet. Här har ett hål grävts och massorna lagts i en ring runt dammen som blir närmast kraterformad. Så anläggs inte dammar nuförtiden. NYLA = Nya inslag i Landskapet. På håll ses de upplagda vallarna tydligt i det flacka landskapet och när man tagit sig upp på "kraterkanten" ser man ner längs de branta slänterna mellan de 3-4 m höga alarna som etablerat sig.

NYLA-dammen (se figur 7 och 10) som markägaren vill lägga igen, är en fin illustration över att det praktiska arbetet med naturvårdsåtgärder i odlingslandskapet faktiskt utvecklats efter hand som kunskapen ökar. NYLA (Nya inslag i Landskapsbilden) var ett program som skulle öka variationsrikedomen och minska spannmålsarealen i slättbygderna. NYLA-bidrag gick att söka under en treårsperiod åren 1989-1992. Det var det första statliga stödet för att anlägga våtmarker. De utvärderingar som gjorts av NYLA-våtmarker har redovisat viss biologisk effekt, men värdet har framför allt varit pedagogiskt då anläggningarna öppnat ögonen för markägare och beslutsfattare om möjligheterna att överhuvudtaget anlägga våtmarker (Bendtsen 2002, Jordbruksverket 2003, Länsstyrelsen Skåne 2007).

En anläggning som den här NYLA-dammen hade sannolikt inte godkänts idag, med grävmassorna upplagda i en vall runt dammen, mycket branta slänter och en ö (även den med branta slänter) trots dammens lilla storlek. Dammen är också stadd i igenväxning dels med kaveldun i vattnet och dels med al på de upplagda vallarna. Också detta är ett resultat av anläggningsmetoderna som inte har tagit hänsyn till framtida skötselmöjligheter. Givetvis ska man akta sig att förringa lokalen utan närmare biologiska studier, men med den kunskap vi nu har, dels om rödlistade arter och dels om anläggningsteknik så är det uppenbart att den inte är optimalt anlagd för att gynna mångfladen.
