Slutrapport SJV (Dnr: 25-10992/09)

Helhetskoncept för att lösa ammoniakproblematiken både inne och utanför grisstallar – Del A

Jos Botermans, Forskare, AgrD, Lantbrukets Byggnadsteknik och Djurhållning (LBT), SLU, Alnarp

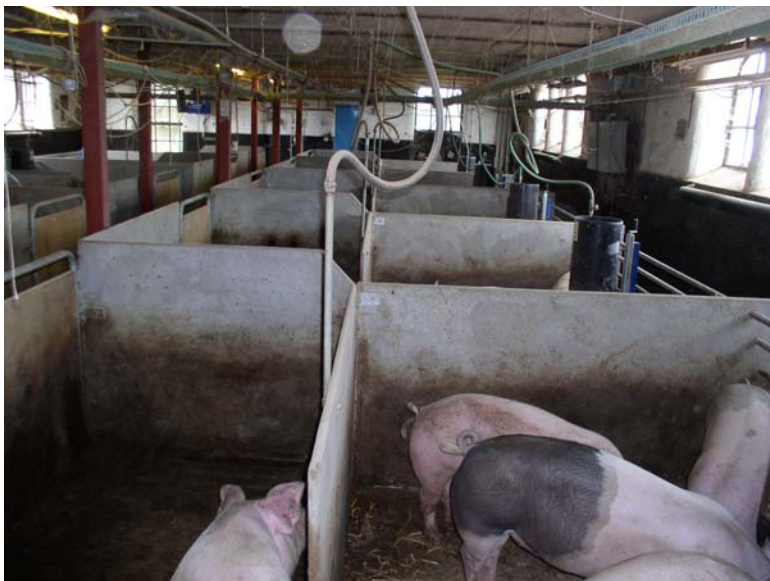
Bild 1: Åtta boxar med 7 grisar per box.

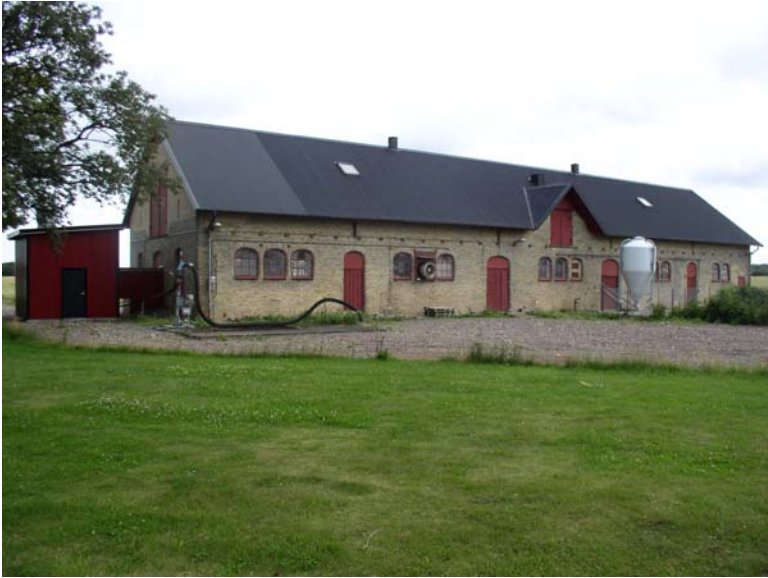
Bild 2: Stallet med det tillbyggda huset för scrubbern.

En biologisk ”scrubber” har installerats på försöksgården i anslutning till ett befintligt stall (se Bild 2). Scrubbern placerades utanför stallet. För att skydda scrubbern från frost fick vi bygga ett isolerat hus runtomkring (se Bild 3). Luften från gödselkulverten skickades genom scrubbern för att renas. En vinteromgång och en sommaromgång genomfördes. Mätningar gjordes på:

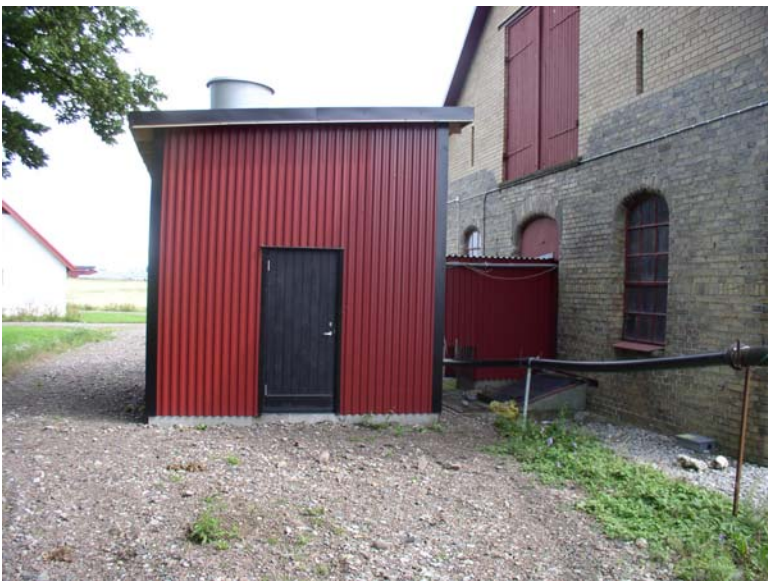
Bild 3: Ett isolerat hus med scrubber.

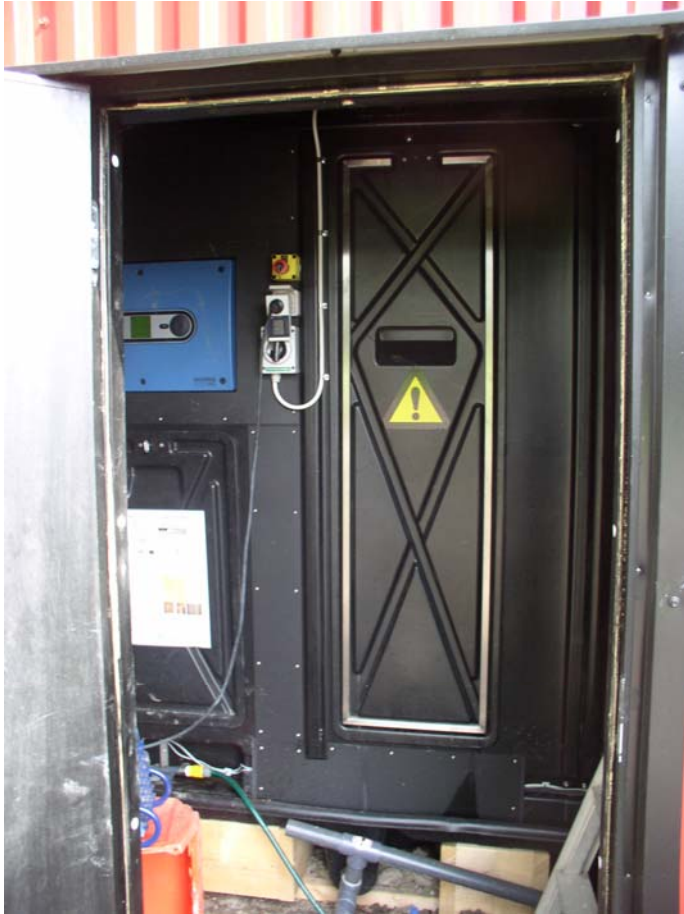
Bild 4: Scrubber med två filter som spolas med vatten.

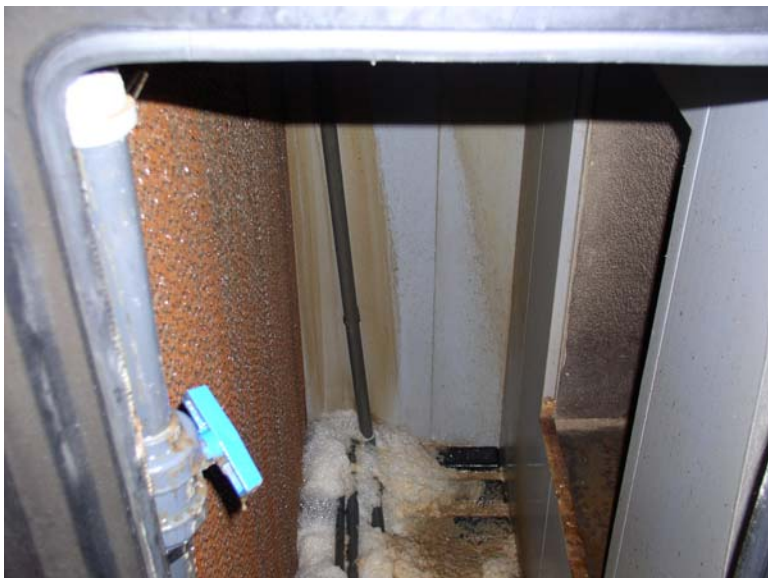
Bild 5: Första filtret som spolas kontinuerligt med vatten.
