# Aktiv etablering av rödlistade arter i anlagda våtmarker och dammar

## Etapp II

2010-01-26

Försöks- och utvecklingsprojekt (FoU)

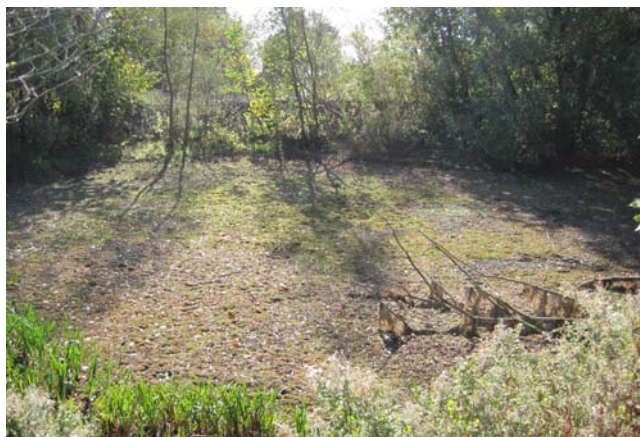
*Uttorkad knölnatedamm i oktober 2009*

Tyvärr fick arten ändå utgå från 2009 års praktiska försök till etablering. Detta eftersom dammen i Tågarp var uttorkad under hösten 2009 och tillräckliga mängder växtmaterial inte påträffades för att möjliggöra insamling. I september noterades en måttlig mängd plantor, utan eller med mycket få övervintringsskott, spridda över bottenens centrala delar. Vid återbesök i oktober var dammen än torrare och inga växtdelar alls kunde iakttas. Möjligheten att istället samla in bottensediment från dammen genom slamsugning övervägdes som alternativ åtgärd. Slammet skulle då kunna placeras ut i anlagda dammar och/eller i vattenfyllda kärl för att kunna kontrollera om grobart material av knölnate fanns i sedimentet. Av resursbrist kunde detta dock inte genomföras 2009. Att endast placera ut sedimentet i dammar (utan kontrollodling) bedömdes som olämpligt då det ger små möjligheter att dra slutsatser om resultaten. Om ytterligare utplanteringsförsök görs bör denna typ åtgärd ha hög prioritet. Lokalen bör kontrolleras under 2010 för att se om arten överlevt uttorkningen och de följande frostnätterna.

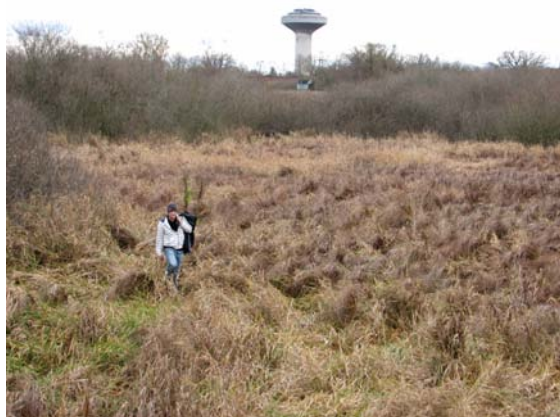
*Gullståndslokal på översvämningsmarker vid Helge å.*

Lokalen är belägen vid Helgeåns västra strand i Kristianstad (cirka 0,5 km V järnvägsstation). Längs Helge å finns ett stråk av gullståndslokaler som sträcker sig från Araslövssjön till åns mynning i havet. Lokalen vid Kristianstad (även kallad Härlövs ängar) har en populationsstorlek som vissa år kan räknas till tusentals individer. Årlig uppföljning av gullståndspopulationerna inom Kristianstad vattenrike genomförs av botanisten Kjell-Arne Olsson. Markerna kring Helge å svämmas ofta över – under mer än hälften av årets dagar ligger vattenytan nära eller över markytan i området. Någon hävd har inte förekommit på många decennier men igenväxningen förefaller långsam. Gullstånds växer här mestadels i vegetation som domineras av vasstarr. Andra följearter är rörfilen, grenrör, svärdsilja, vattenmåra, snårvinda, videört, fackelblomster, kärresilja, kråklöver och vattenskräppa. Gullstånds finns också i eller i kanten av bestånd med bladvass och gråvide.

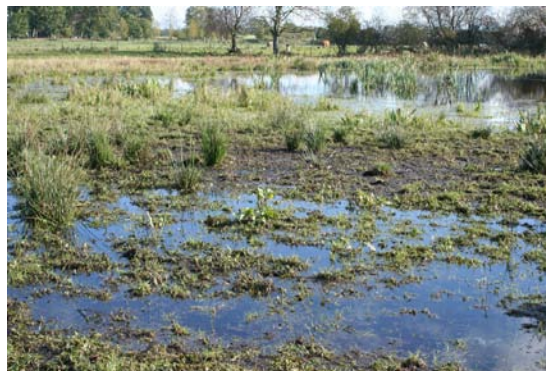
Ett delflöde från Pårpsbäcken tas in via dykarledning till ett ca 12 ha stort våtmarksområde. Inom området finns sju vattensamlingar av varierande storlek och djup samt stora temporärt översvämmade områden och rinnande vatten. Större delen av området betas med nötkreatur och kringområdet runt den största dammen slås. Vattennivån i området är reglerbar men varierar kraftigt under året. De djupare vattensamlingarna håller vatten året runt. Vegetationen i området är artrik och olika makrofytter har etablerat sig i dammarna. Vattnet är relativt klart. En anläggningsamfällighet har instiftats för området. Våtmarkerna blev färdiga i augusti 2005. Olika delar av denna lokal har valts ut för utplantering av spets- och bandnate, gullstånds och glansskivsnäcka.

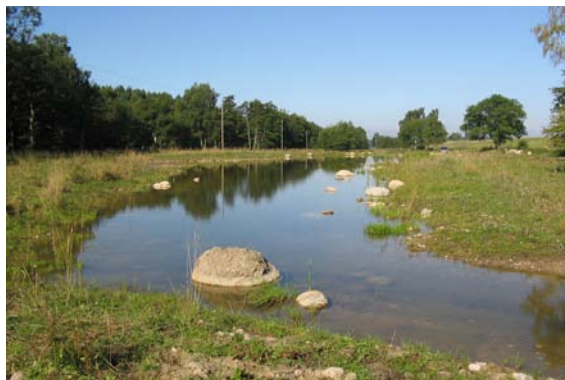
Ett ca 12 ha stort våtmarksområde har anlagts på betesmark. Inom området finns 14 mindre vattensamlingar (varav åtta är anlagda som lekvattnen för strandpadda) och stora ytor med tidvis översvämmade marker. Området är stängslat och betas till största delen.

Vattennivån i området varierar kraftigt under året. De djupare vattensamlingarna håller vatten året runt. Särskilt de övre dammarna har mycket klart vatten, med förekomst av

kransalger. Vegetationen i övrigt är relativt artrik och flera olika makrofyter har etablerat sig i dammarna, bland annat flera olika natearter. I strandkanten till en av dammarna växer borstsäv som är rödlistad. Våtmarkerna blev färdiga i september 2005. Denna lokal har valts ut för utplantering av glansskivsnäcka samt spets- och bandnate.

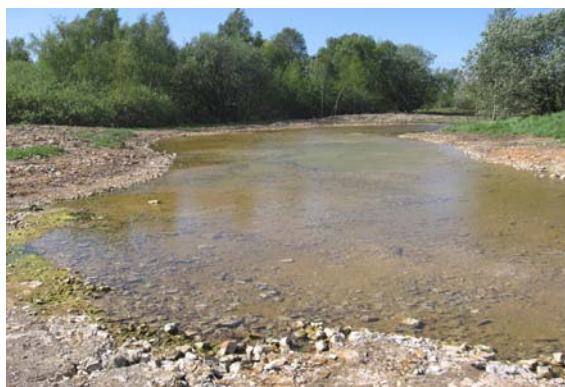
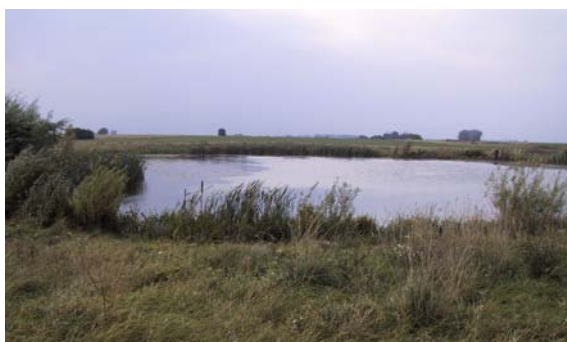
Smyge kärr omfattar ett äldre täktområde i Trelleborgs kommun där strandpadda tidigare funnits och där fem nya vattensamlingar grävts under våren 2008. Den totala vattenytan är mindre än ett hektar. Dammarna är grundvattenförsörjda och håller bra vattenkvalitet. Runt dammarna har färbete införts under 2009. Förutsättningarna för strandpadda bedöms därmed vara mycket väl tillgodosedda inom området och utplanteringsförsök med denna art har utförts under 2009.

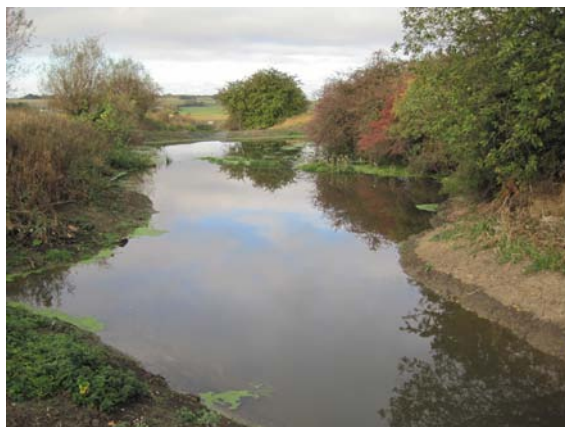
Helt nyanlagd damm inom övre delen av Segeåns avrinningsområde. Dammen färdigställdes sommaren 2009 och hade precis hunnit vattenfyllas vid utplanteringsstillfället. Dammen kommer att hålla vatten året runt och djupet uppgår till cirka en meter. I sitt nuvarande skede, med blottade slänter och botten, hade dammen ett ganska grumligt vatten. Hur vattenkvaliteten blir efter att förhållandena stabiliserat sig är svårt att avgöra. Dammen har valts ut för utplantering av spets- och bandnate, dels på grund av att den endast ligger cirka 2,5 kilometer ifrån den befintliga

bandnatedammen vid Charlottenberg, dels för att den ger möjlighet att studera etableringsförsök i en helt ny damm med mycket liten konkurrens från andra arter (i kontrast mot den äldre dammen i Dalby där en riklig undervattensvegetation sedan länge är etablerad).

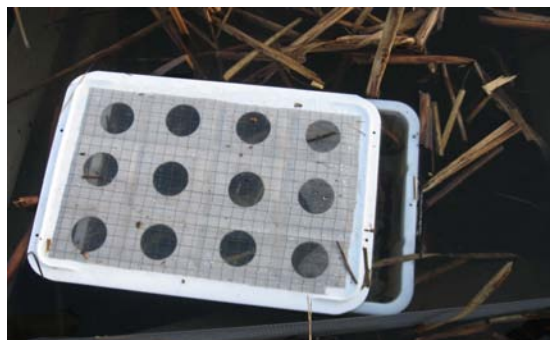
*Plastbur till glansskivsnäcka och strandpadda*

I syfte att underlätta kontrollen av utsatta arter under en hel säsong och samtidigt öka överlevnaden, har plastburar utnyttjats vid utsättningen av glansskivsnäcka och strandpadda. Denna metod har tidigare använts vid ägg- och yngelutsättning av grönfläckig padda med gott resultat i de flesta fall. De använda burarna har måtten 600x400x200 mm med uppborrade 60 mm hål på sidor och lock med täckande finmaskigt plastnät.

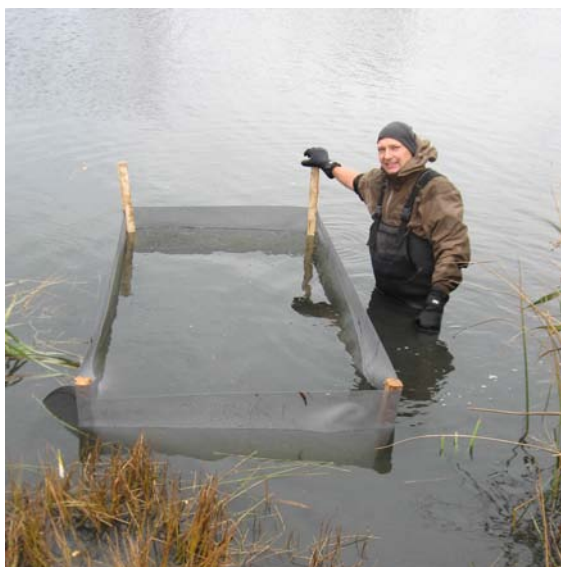
Uppsättning av hägn i Dalby västermark

Vid utsättning av natearter och glansskivsnäcka på mottagarlokalerna utnyttjades dessutom större näthägn. Ett sådant hägn tillverkades för varje damm av nedslagna tråkäppar med fasthäftat plastnät. Hägnen var cirka en meter breda och längden varierade mellan cirka två till fyra meter. Hägnen placerades en bit ut från strandkanten, med kortsidan parallellt mot stranden. Vattendjupet kom därmed att variera inom hägnen mellan omkring 0,2 till 0,9 meter.

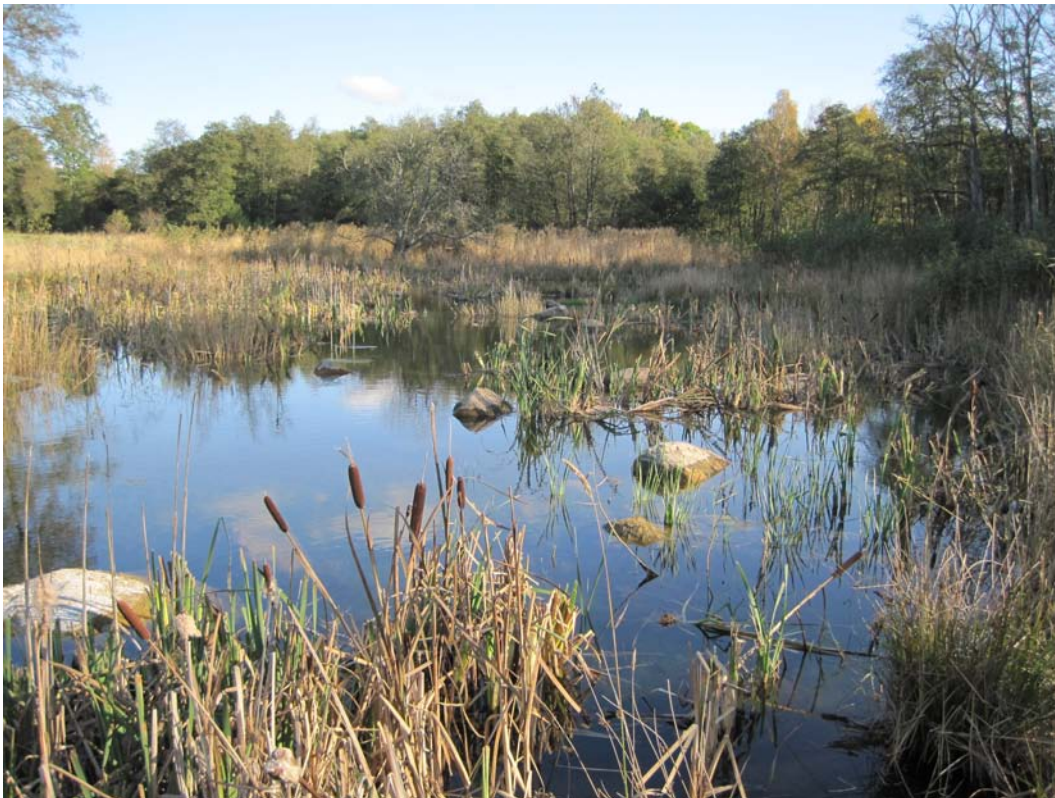
*Anlagd damm vid Torps by.*

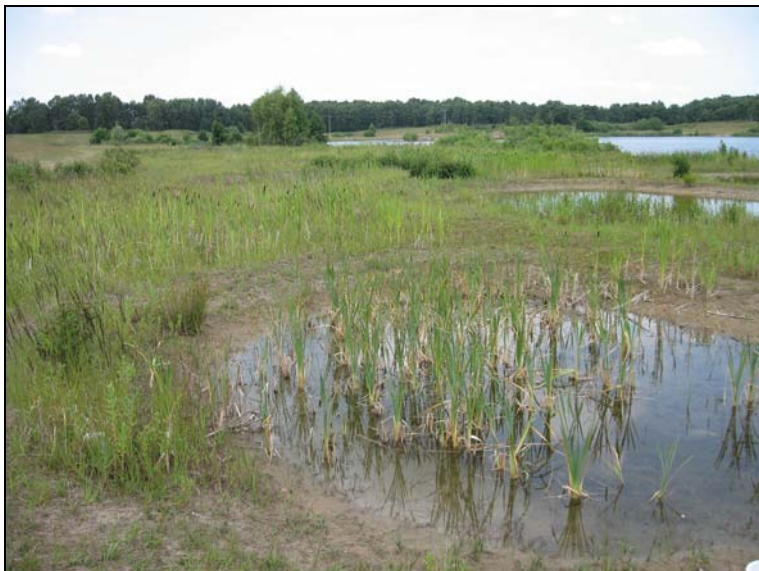
**Figur 2.** Givarlokalen på Järavallen. Dammen i förgrunden höll ett stort antal strandpaddeyngel under säsongen 2009.

Insamling av ägg och yngel har framförallt skett vid Järavallen, en lokal i Kävlinge kommun som hyser en större population av strandpadda (se figur 2). Insamling har dels skett just här p g a en förmodat relativt stor genetisk bredd på utgångsmaterialet, dels genom ett tillräckligt stort antal äggsträngar som ganska enkelt kan hittas i lekdammarna. Material från så många äggsträngar som möjligt har samlats in, med mindre bitar från varje. Dessutom har små årsungar och yngel som härstammar från en mindre ägginsamling i kontrollerande syfte från populationen vid Ravlunda skjutfält på Österlen släppts ut under ett tillfälle i augusti.

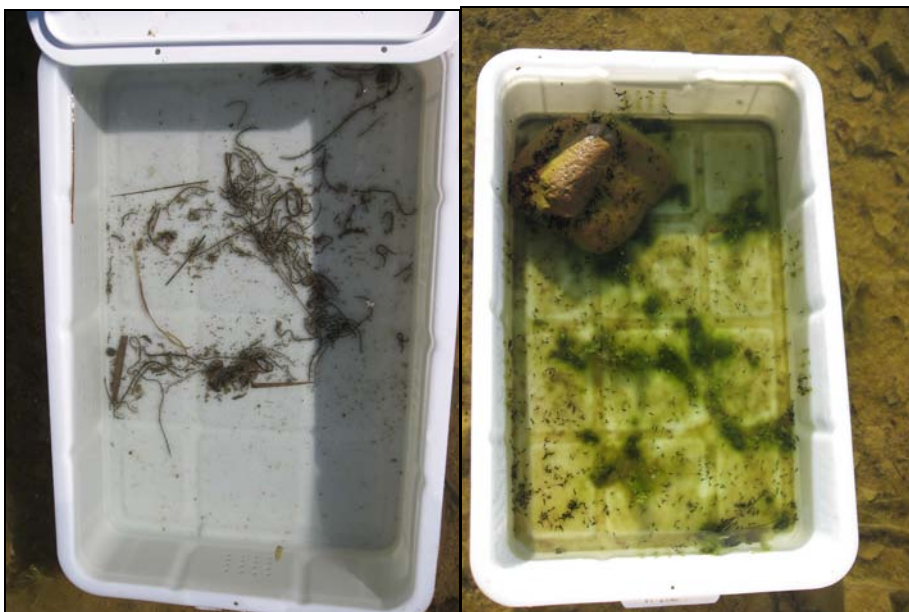
**Figur 3.** Till vänster: äggbur med utsatta yngel i Smygekärr damm 2. Till höger: kläckta och frisimmande yngel i samma bur två veckor senare. Notera algtillväxten.

Utsatta äggsträngar placerades i burar (plastlådor med måtten 600x400x200, med lock och borrarade hål) i respektive damm (se figur 3). Syftet med att hålla äggen i bur är att det medför minskad risk för predation från rovdjur och är provat tidigare i samband med återetablering av grönläckig padda. Kläckbarheten kontrollerades och när ynglen blivit frisimmande släpptes de ut i dammen och fick därefter klara sig själva. Senare under våren skedde direktflytt av yngel och dessa släpptes direkt ut i respektive damm. Även årsungar från Ravlunda skjutfält har satts ut vid Smygekärr. Den totala mängden utsatta exemplar inom varje grupp anges i tabell 1. I samband med utsättningar och efterkontroll har området besökts vid minst tio tillfällen mellan april och september under 2009.

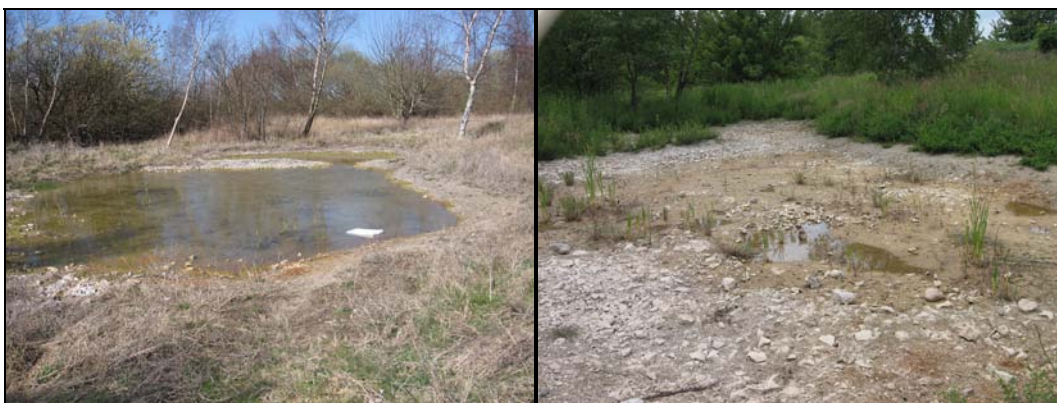
**Figur 4.** Till vänster: Smygekärr damm 2 vid första utplanteringen 24 april. Till höger. Samma damm i uttorkningsfasen 30 juni.

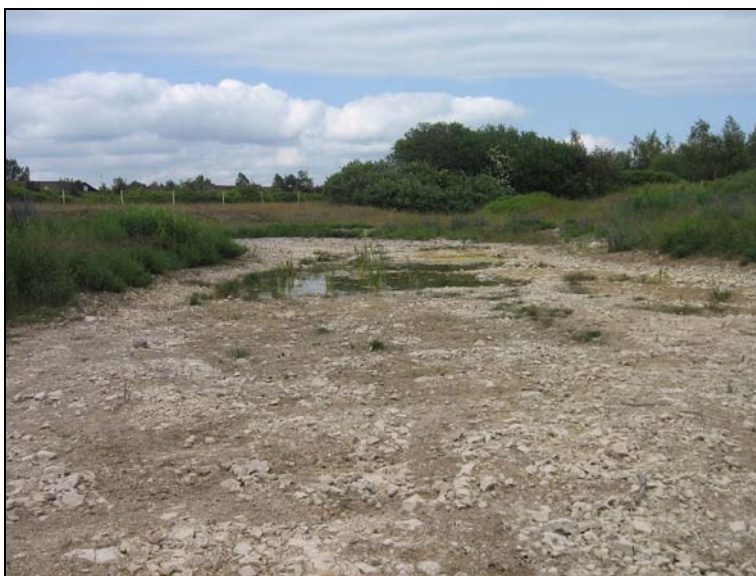
*Figur 6. Damm 5 under uttorkning i slutet av juni 2009. Vatten finns fortfarande kvar i djuphålan. På de omgivande slänterna växer högrörtvegetation, utom vid staketet bortom dammen, där torrängsvegetation dominerar.*

Fårbetet som omfattar damm 1-5 innebär att vattenväxter såsom bredkaveldun efter uttorkning betas ner (egen observation), vilket är positivt. Betet i landmiljön har under 2009 till en början varit för svag med uppslag av högrörter och vass, men kommer efterhand att utökas. En del av de stora bestånden av vit sötväppling har betats ner, men viss efterslätter behövs för att få ner resterande bestånd och istället gynna gräs och lågväxande vegetation, som strandpaddan kräver. Även fortsatt hävd i kärret behövs för att undvika spridning av sly och vass.

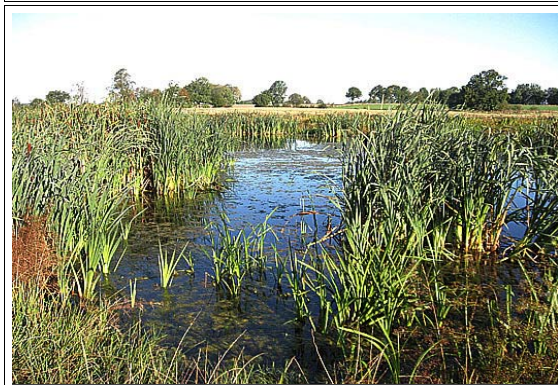
<b>Vattensystem:</b> <b>KÄVLINGEÅN</b>	<b>Vattendrag/namn:</b> <b>Askeröds mosse</b>	<b>Provpunktsbeteckning:</b> <b>Damm-K7:2</b>
<b>Provdatum:</b> 2009-09-16	<b>Koordinater x:</b> 6183369 <b>y:</b> 1360276	<b>Kommun:</b> Hörby
<b>Lokaltyp:</b> Damm <b>Naturligt/grävt:</b> grävt	<b>Läge:</b> södra sidan

Lokalbeskrivning efter Handledning för miljöövervakning (Naturvårdsverket 2003)

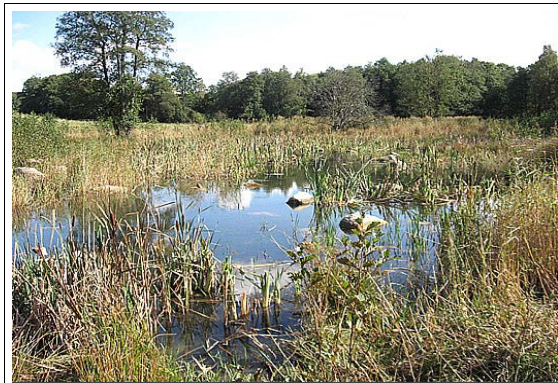
<b>Vattensystem:</b> <b>KÄVLINGEÅN</b>	<b>Vattendrag/namn:</b> <b>Torps by</b>	<b>Provpunktsbeteckning:</b> <b>Damm-K350D:2</b>
<b>Provdatum:</b> 2009-09-16	<b>Koordinater x:</b> 6173490 <b>y:</b> 1364939	<b>Kommun:</b> Sjöbo
<b>Lokaltyp:</b> Damm <b>Naturligt/grävt:</b> grävt	<b>Läge:</b>

Lokalbeskrivning efter Handledning för miljöövervakning (Naturvårdsverket 2003)

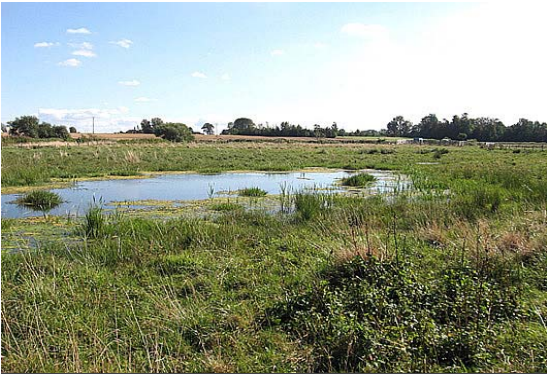
<b>Vattensystem:</b> <b>KÄVLINGEÅN</b>	<b>Vattendrag/namn:</b> <b>Lödde våtmark</b>	<b>Provpunktsbeteckning:</b> <b>Damm-K531:1</b>
<b>Provdatum:</b> 2009-09-16	<b>Koordinater x:</b> 6184111 <b>y:</b> 1324855	<b>Kommun:</b> Kävlinge
<b>Lokaltyp:</b> Damm <b>Naturligt/grävt:</b> grävt <b>Läge:</b>

⊗ -Provplats ⇨ -Flödesriktning ⇐ F-Fotoriktning, fotopunkt

*Lokalbeskrivning efter Handledning för miljöövervakning (Naturvårdsverket 2003)*
