Aktiv etablering av rödlistade arter i anlagda våtmarker och dammar

Etapp II

2010-01-26

Försöks- och utvecklingsprojekt (FoU)

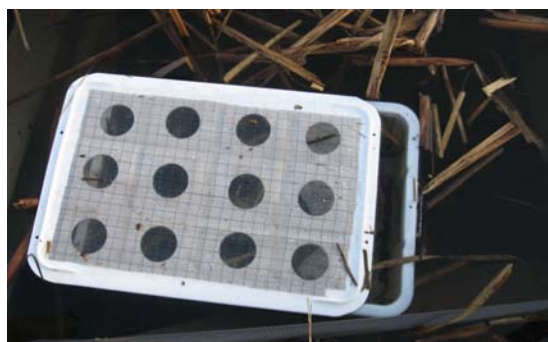
Plastbur till glansskivsnäcka och strandpadda

I syfte att underlätta kontrollen av utsatta arter under en hel säsong och samtidigt öka överlevnaden, har plastburar utnyttjats vid utsättningen av glansskivsnäcka och strandpadda. Denna metod har tidigare använts vid ägg- och yngelutsättning av grönfläckig padda med gott resultat i de flesta fall. De använda burarna har måtten 600x400x200 mm med uppborrade 60 mm hål på sidor och lock med täckande finmaskigt plastnät.

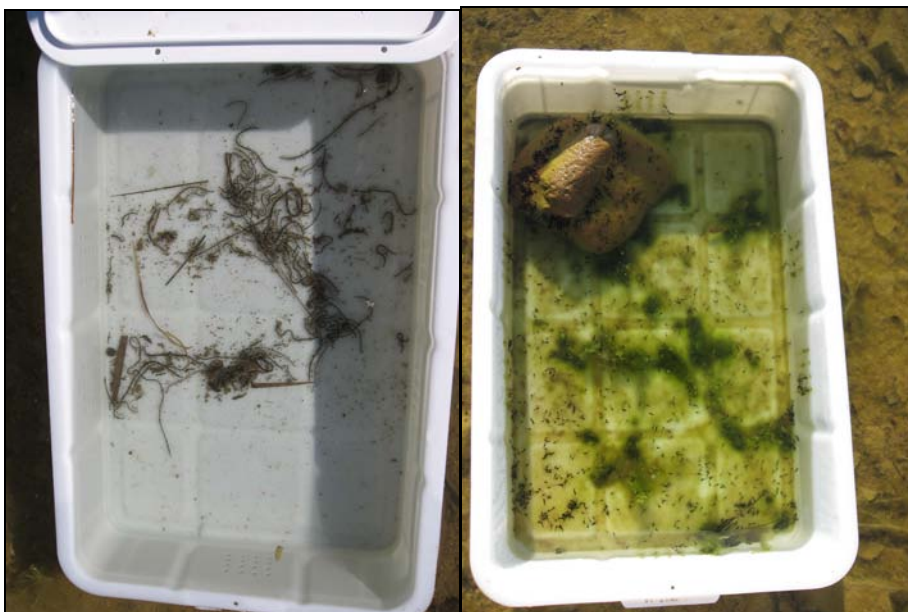
Figur 3. Till vänster: äggbur med utsatta yngel i Smygekärr damm 2. Till höger: kläckta och frisimmande yngel i samma bur två veckor senare. Notera algtillväxten.

Utsatta äggsträngar placerades i burar (plastlådor med måtten 600x400x200, med lock och borrarade hål) i respektive damm (se figur 3). Syftet med att hålla äggen i bur är att det medför minskad risk för predation från rovdjur och är provat tidigare i samband med återetablering av grönläckig padda. Kläckbarheten kontrollerades och när ynglen blivit frisimmande släpptes de ut i dammen och fick därefter klara sig själva. Senare under våren skedde direktflytt av yngel och dessa släpptes direkt ut i respektive damm. Även årsungar från Ravlunda skjutfält har satts ut vid Smygekärr. Den totala mängden utsatta exemplar inom varje grupp anges i tabell 1. I samband med utsättningar och efterkontroll har området besökts vid minst tio tillfällen mellan april och september under 2009.

Efterkontrollen har visat att äggen kläckts i stor omfattning och simmande yngel utvecklats. Enstaka bitar av äggsträngarna i damm 2 blev svampangripna, varför de snabbt kasserades. Övriga ägg utvecklades normalt och frisimmande yngel släpptes ut ur burarna.
