## Delredovisning mikrovåtmarker för biologisk mångfald

### Erhållet resultat till och med budgetåret 2018 och utvärdering.

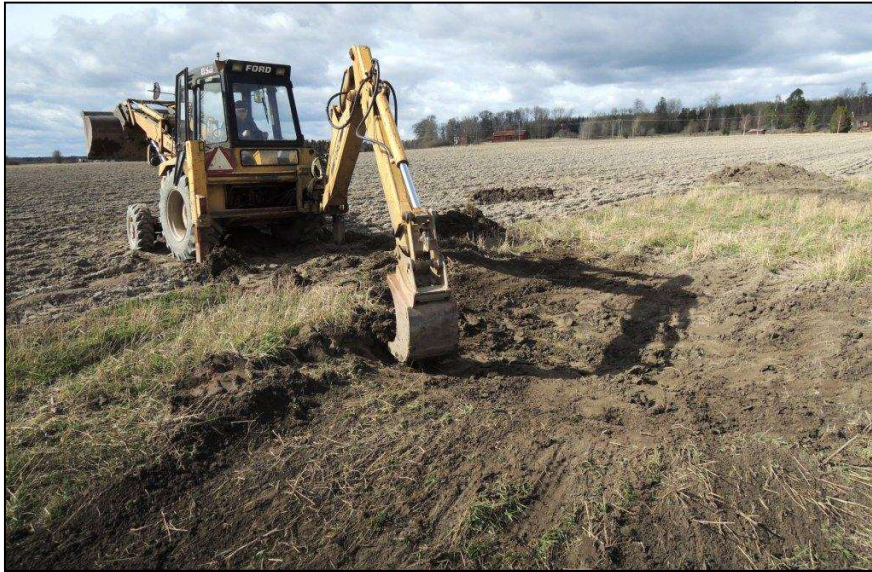
Grävning av mikrovåtmark, "Altomta", april 2018.

Väl på plats med traktorgrävare i april 2018 konstaterades att det inte fanns vatten på platsen som det brukar. Trots detta beslöts i samråd med brukaren att ändå göra ett försök och se vad som händer framöver. Grävningen genomfördes med traktorgrävare och skopa. Massorna slätades ut runt omkring och harvades till. Skiftet odlades med ekologisk havre som tröskades i början av augusti och plöjdes i slutet av augusti. Nedan bilder på hur det såg ut under grävningen samt det färdiga resultatet.

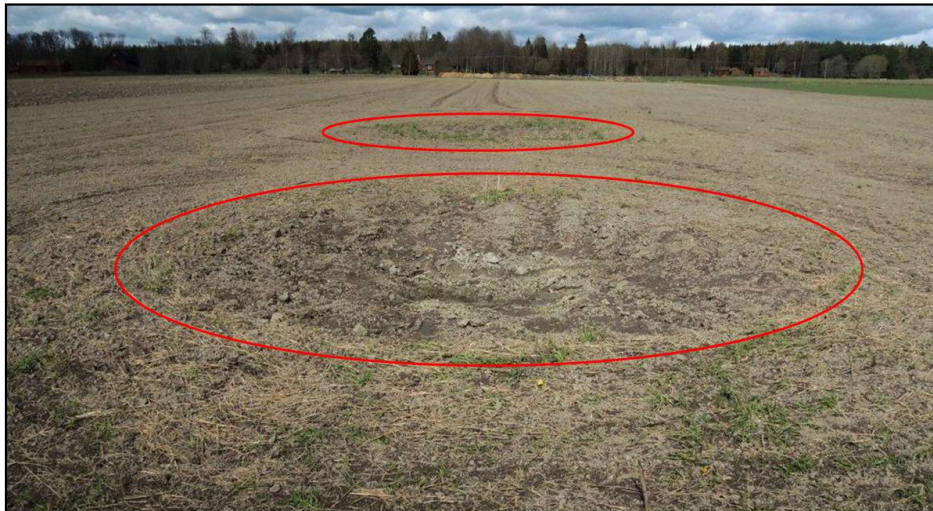
Mikrovåtmarkerna vid "Altomta" efter avslutad grävning och tilljämning av massor.

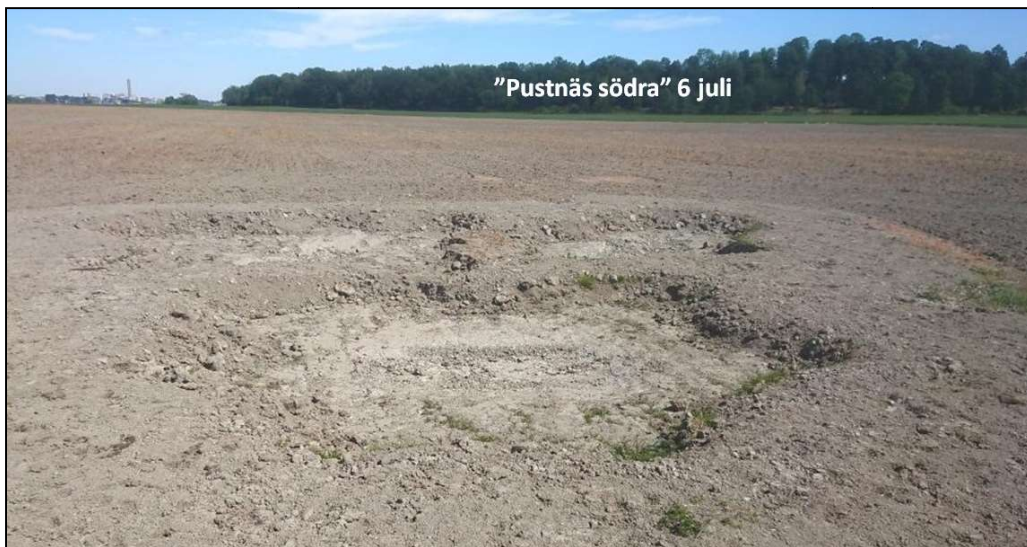
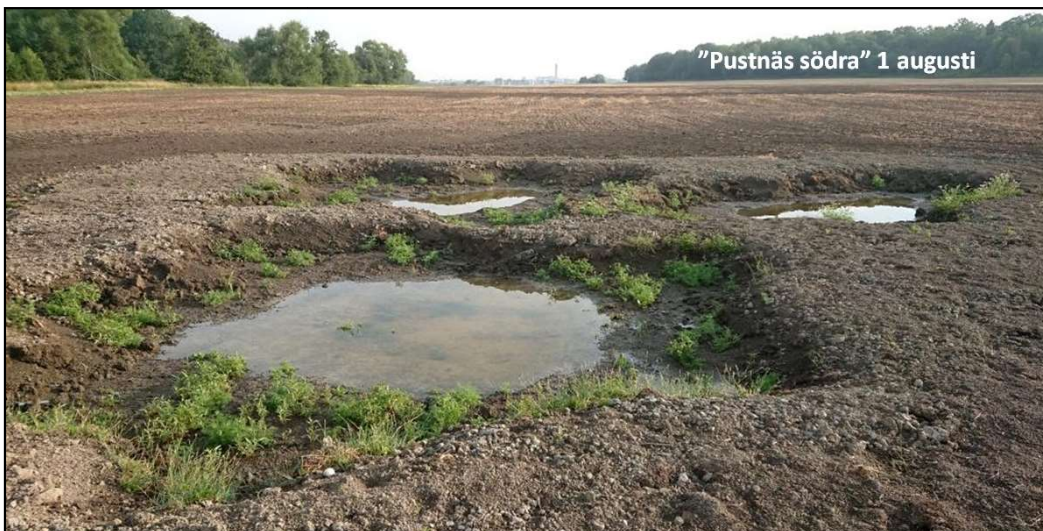
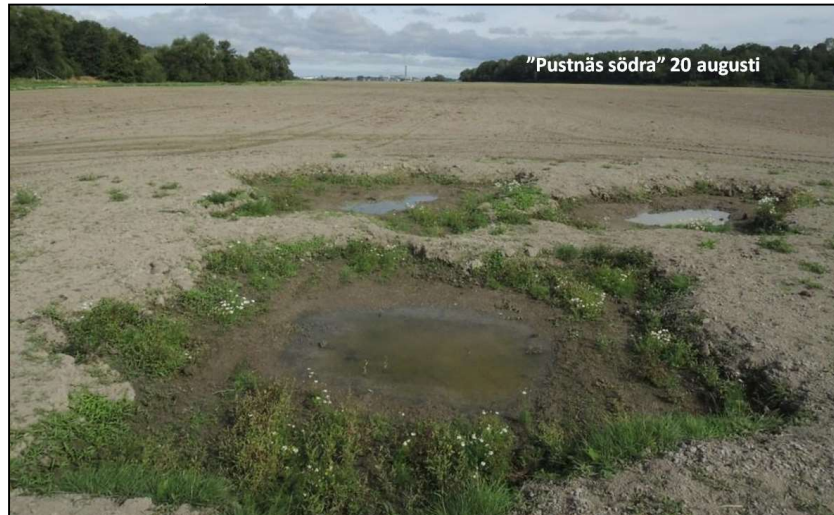
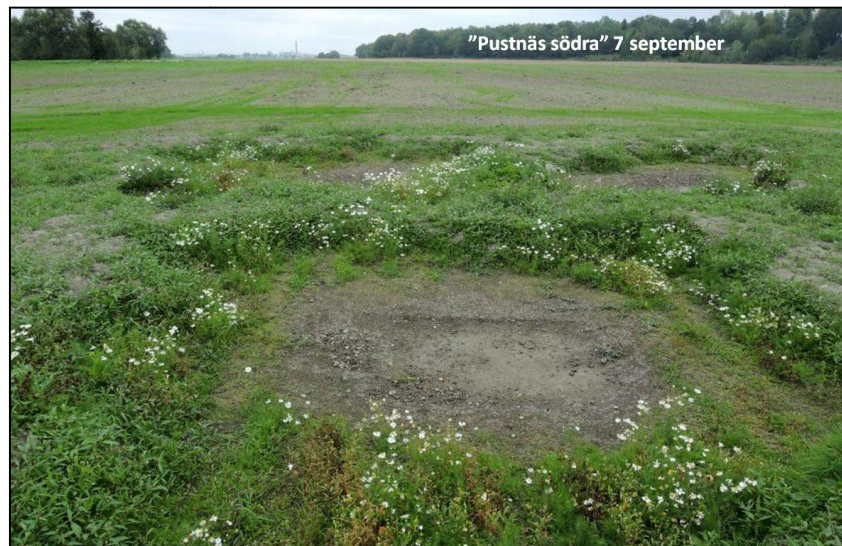
Bägge platserna förblev torrlagda under hela sommaren fram till de omfattande skurarna i slutet av juli. "Pustnäs södra" vattenfylldes då och höll vatten fram till slutet av augusti. "Pustnäs norra" fick aldrig någon vattenyta men marken blev åtminstone fuktig. I början av september hade även "Pustnäs södra" torkat ut. Utvecklingen för "Pustnäs södra" illustreras i bilderna nedan.

Sett till funktionen är "Pustnäs södra" mycket lyckad, på bilden från 20 augusti ser man hur fältet runt omkring har torkat upp och är fullt körbart för jordbruksmaskiner medan själva mikrovåtmarken erbjuder fuktig jord och en liten vattenspegel i mitten. "Pustnäs norra" fungerar inte lika väl vilket förmodligen beror på att platsen är lite högre belägen än "Pustnäs södra".

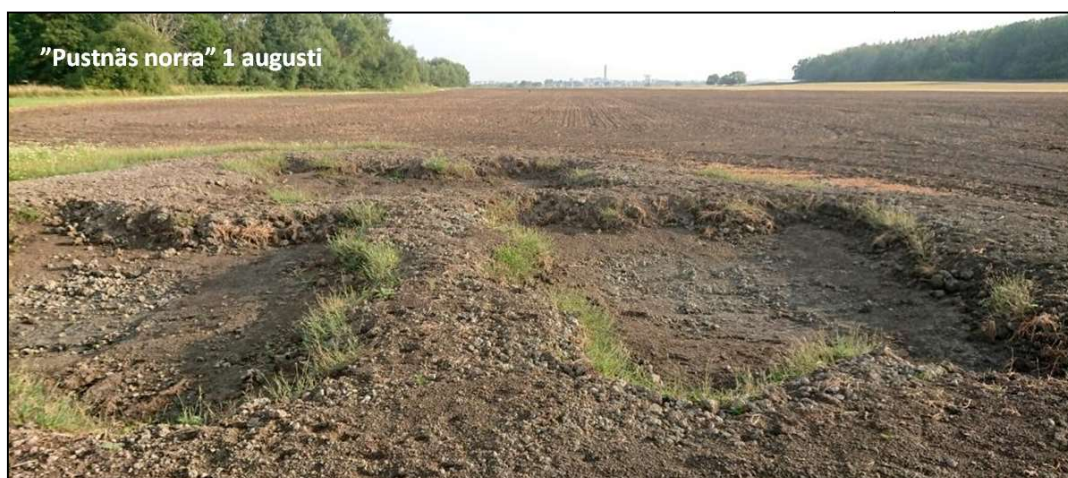
"Pustnäs norra" var som sagt torr hela sommaren, nedan en bild av hur det såg ut några dagar efter ca 80 mm nederbörd.

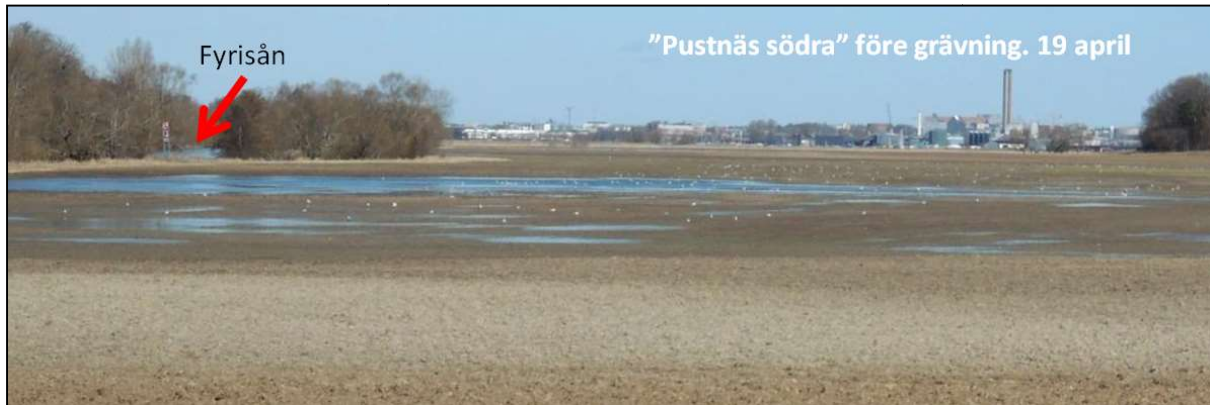
Senare delen av vintern var snörik i Mälardalen, när värmen kom i april gick snösmältningen fort vilket gjorde att en del fält översvämmades. Av bilden nedan framgår hur det såg ut vid Pustnäs i andra halvan av april.

En hel del skrattnåsar rastade i och runt vattensamlingarna vid tillfället liksom ett tiotal tofsvipor.

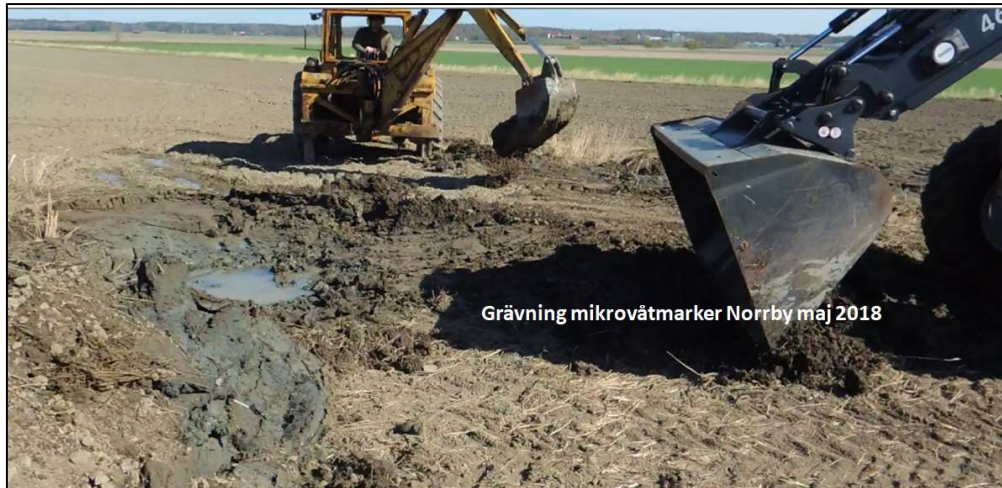
Första veckan i maj hade skiftat torkat upp så pass att det gick att komma ut med traktorgrävare och frontlastare för att gräva mikrovåtmark. Grävningen gick smidigt, vi var noga med att inte gräva för djupt för att inte störa vattentillströmningen.

De bortgrävda massorna spreds ut runt groparna och såddes in med en fröblandning bestående av perserklöver, bovete, honungsört och blodklöver. På skiftet runt om såddes korn som tröskades i augusti. Enligt brukarna avkastade kornet ca 25 % mot normalt beroende på sommarens värme och torka.

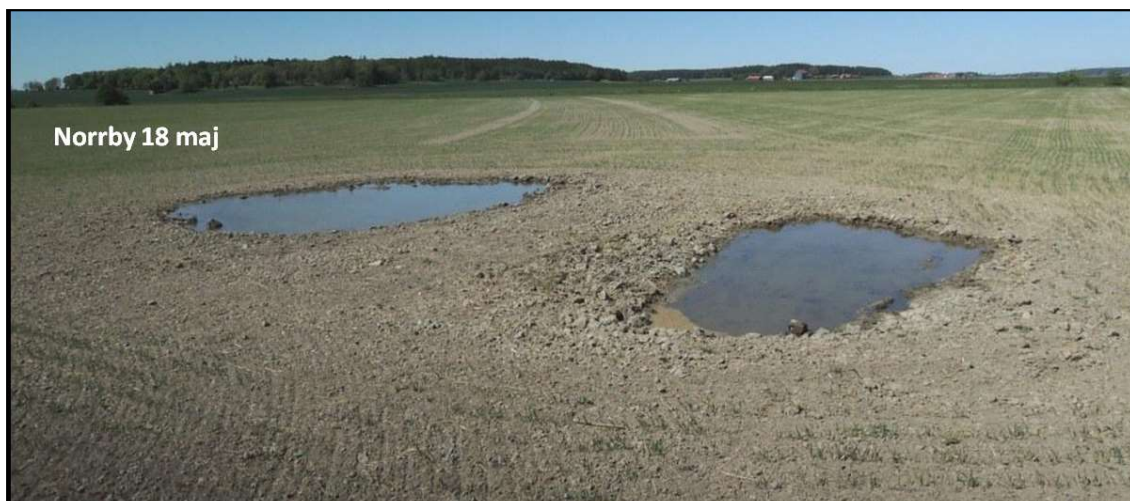
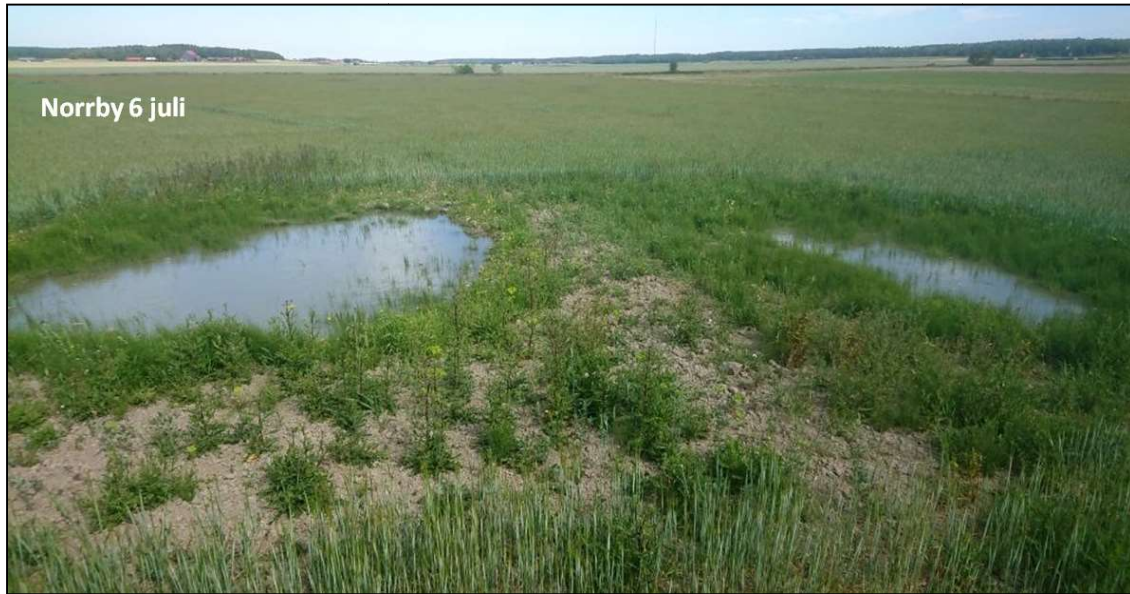
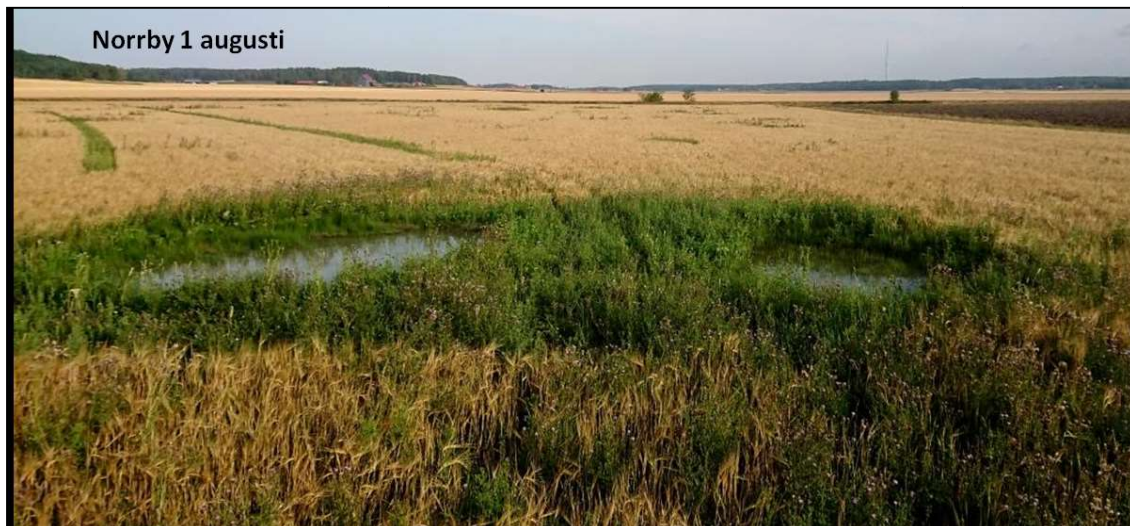
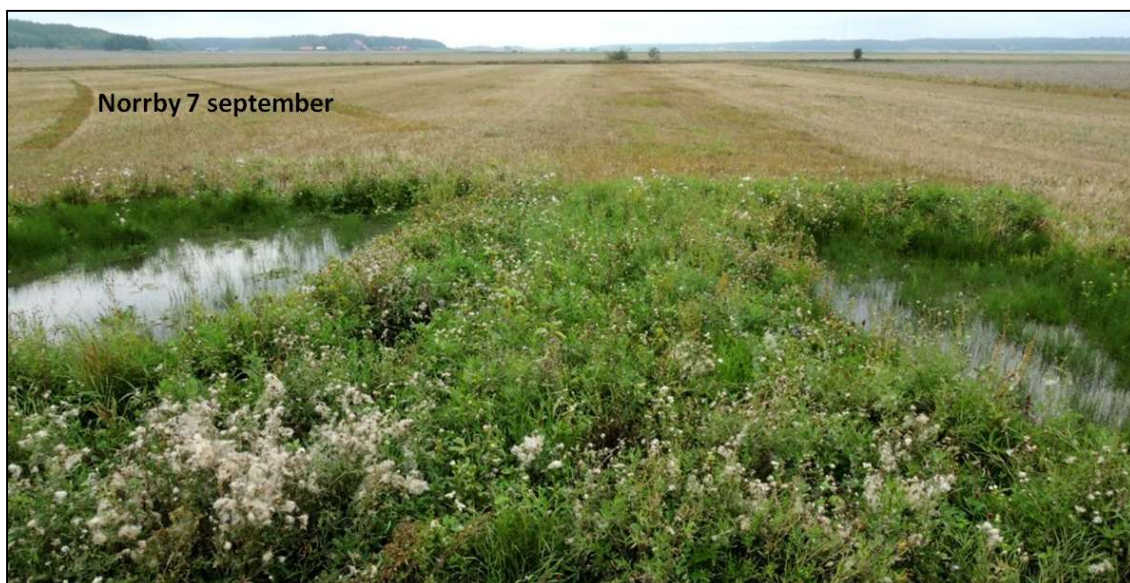
Fantastiskt nog höll mikrovåtmarken vatten genom hela sommaren. Funktionen får därför betecknas som mycket god. Nedan en bildserie där funktionen framstår med önskvärd tydlighet.

Mikrovåtmarkernas funktion, att hålla vatten och erbjuda fuktig jord under vår och sommar, har fungerat olika väl. Två av platserna, "Altomta" och "Norrby", valdes för att de hade väl avgränsade surhål förmodligen orsakade av källor. På "Altomta" visade det sig att källan sinat det senaste året och den fylldes inte på med vatten. "Norrby" däremot, där källan utvidgades vid grävningen, fungerade mycket väl genom hela sommaren.

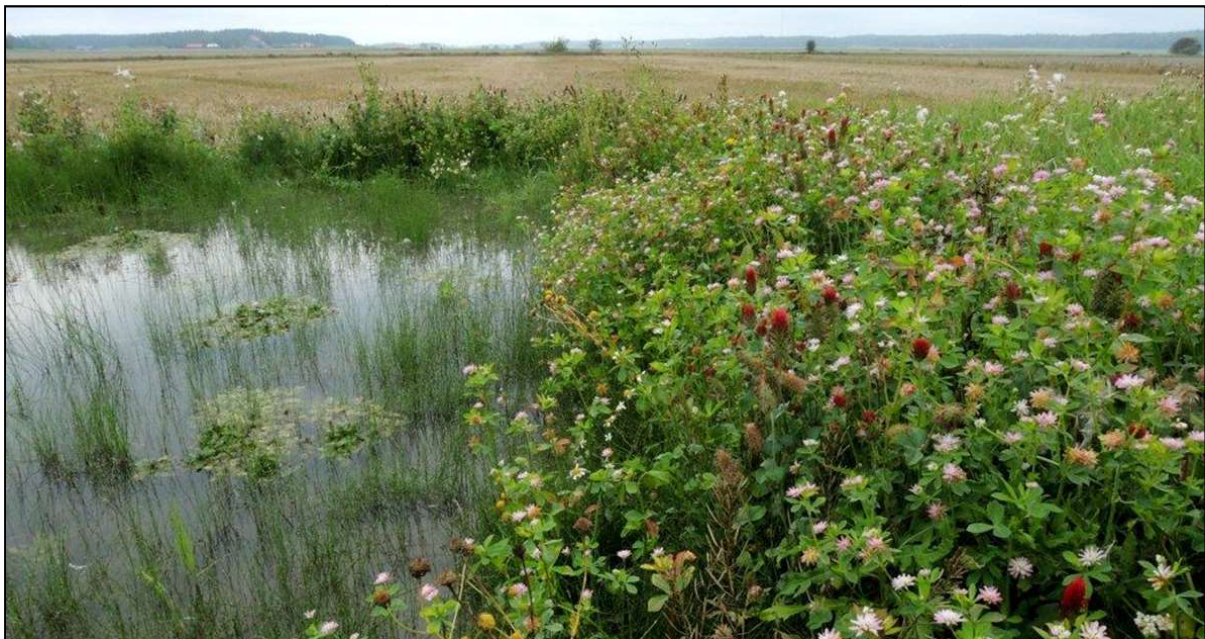
Perser- och blodklöver i blom, "Norrby" 7 september 2018

Fröblandningen som såddes in hade svårt att etablera sig i torkan men efter sensommarens regn grodde fröblandningen och i september blommade alla insådda arter. Av åkergräsen dominerade åkertistel och åkerfräken.
