Rester av kemiska bekämpningsmedel i ”dräneringsvatten” som lämnar en biobädd

- delrapport från en undersökning av en biobädd

Undersökningen är genomförd under hösten-
vintern 2005 med anslag från Jordbruksverket,
proj.nr. 25-8210/05

Mars 2006

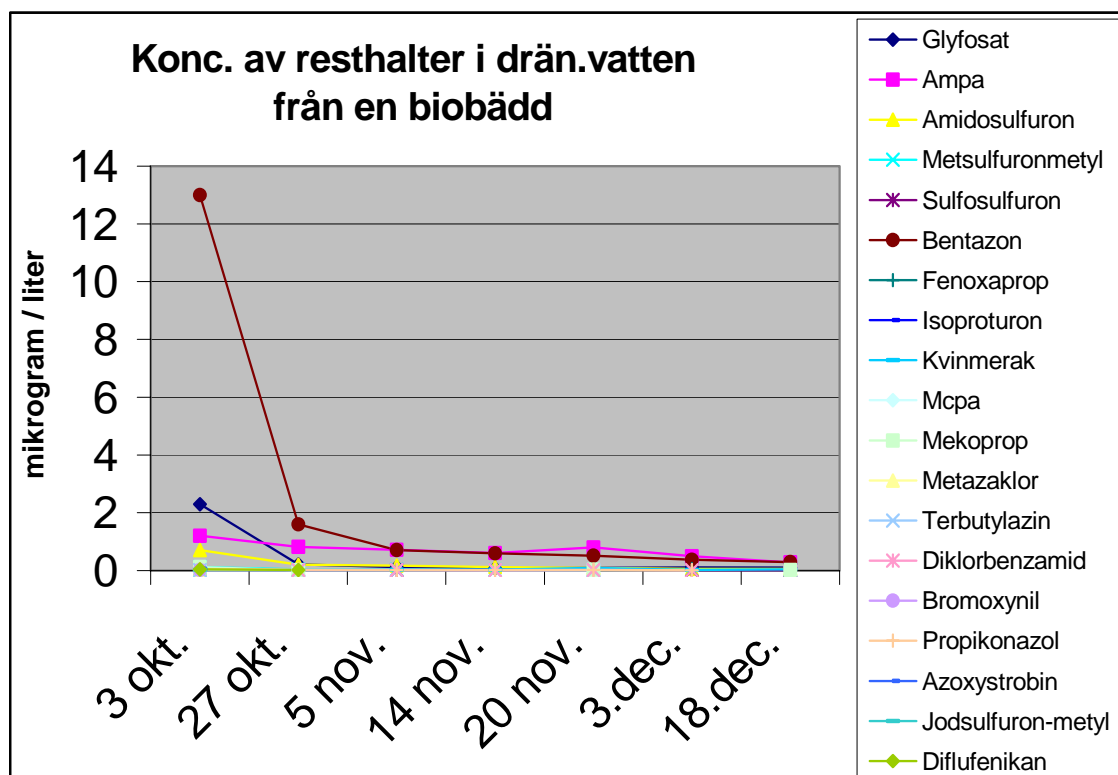
bilaga 1b

3 okt.	27 okt.	5 nov.	14 nov.	20 nov.	3.dec.	18.dec.	29.dec.
Glyfosat	2,3	0,21	0,12	0,08	0,09	0,11	0,1	0,1
Ampa	1,2	0,82	0,72	0,61	0,80	0,50	0,28	0,31
Amidosulfuron	0,71	0,20	0,17	0,12	0,09	0,06	0,06	0,06
Metsulfuronmetyl	0,12	0,04	0,03	0,02	0,02	0,02	0,02	0,02
Sulfosulfuron	0,03		0,01			0,01	0,02	0,01
Bentazon	13	1,6	0,71	0,6	0,52	0,37	0,29	0,28
Fenoxaprop						0,05		
Isoproturon	0,03							
Kvinmerak	0,07	0,03	0,03	0,03	0,10	0,02	0,04	0,04
Mcpa	0,01							
Mekoprop	0,12	0,01			0,03		0,02	0,01
Metazaklor	0,02							
Terbutylazin	0,01	0,01	0,01	0,01	0,01			
Diklorbenzamid		0,02	0,02	0,01	0,02	0,01		
Bromoxynil	0,02							
Propikonazol	0,05	0,03	0,02	0,02	0,02	0,01		
Azoxystrobin	0,06							
Jodsulfuron-metyl	0,02							
Diflufenikan	0,04	0,02

redovisningen är gjord för prov med innehåll > 0,01 mikrogram / liter

om halten > 0,5 i prov efter 27 oktober
