Aktiv etablering av sällsynta våtmarksarter i anlagda våtmarker och dammar

Jordbruksverket
Försöks- och utvecklingsprojekt (FoU)
Dnr 25-10989/07

Ekolog  
gruppen

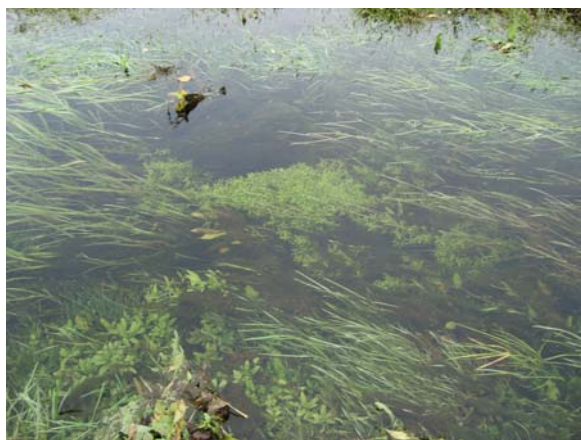
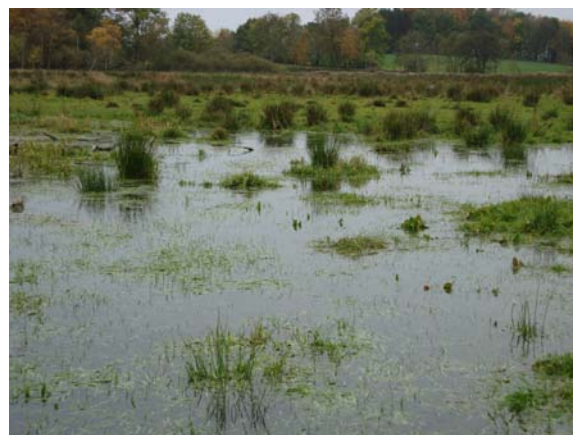
Askeröds mosse, Hörby kommun

Ett delflöde från Påarpsbäcken tas in via dykarledning till en ca 12 ha stor våtmark. Våtmarken består av sex små och en stor våtmark samt stora översvämningssområden och rinnande vatten. Större delen av området betas med nötkreatur. Kringområdet runt den stora dammen slås. Vegetationen i området är artrik och olika makrofyter har etablerat sig i dammarna. Vattnet är relativt klart. En anläggningssamfällighet har instiftats för området. Vattennivån i området är reglerbar. Våtmarkerna blev färdiga i augusti 2005.

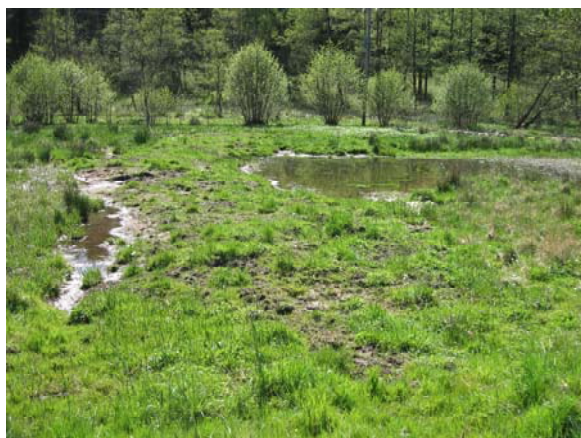
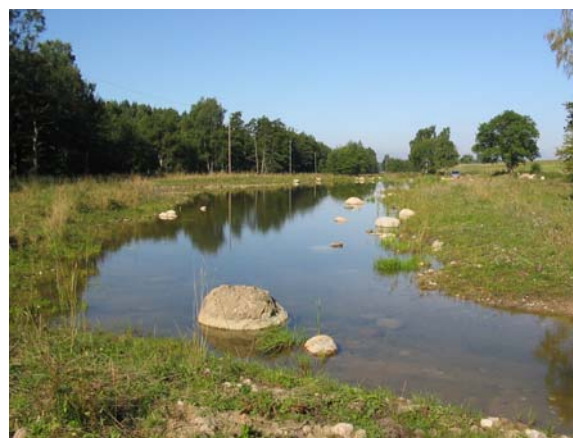
Torps by (vid Öveds kloster), Sjöbo kommun

Ett ca 12 ha stort våtmarksområde har anlagts som grunda tidvis översvämmade våtmarker med mindre öppna vattenspeglar. 14 mindre dammar finns, varav åtta anlagda som lekvatten för strandpaddan. Området är stängslat och betas, förutom skogsområdet. En större damm och en mangelgrav har rensats. Våtmarkerna blev färdiga i september 2005.

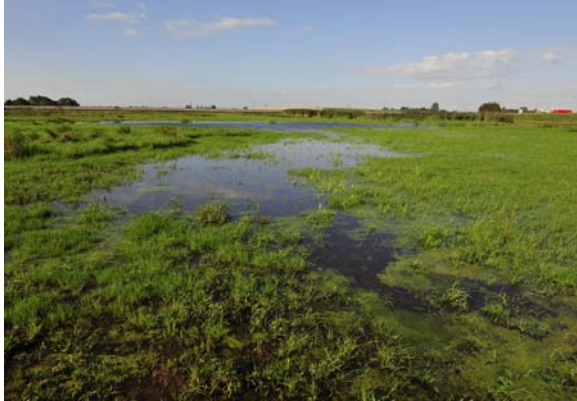
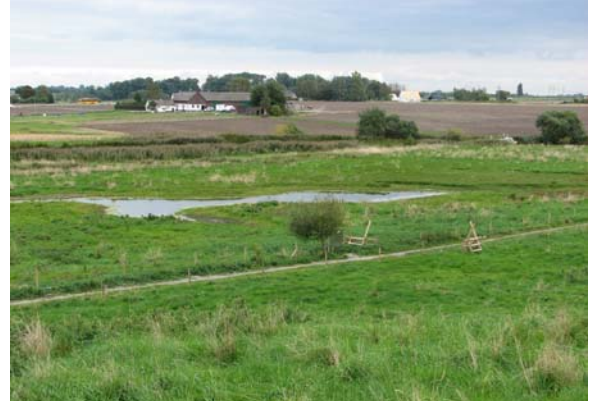
Lödde våtmark, Kävlinge kommun

Ett knappt 10 ha stort våtmarksområde invid Lödde å nedströms Löddeköpinge. Även här har grunda dammar och tidvis översvämmade våtmarksområden anlagts. En del av området betas. Våtmarkerna blev färdiga sommaren 2008.

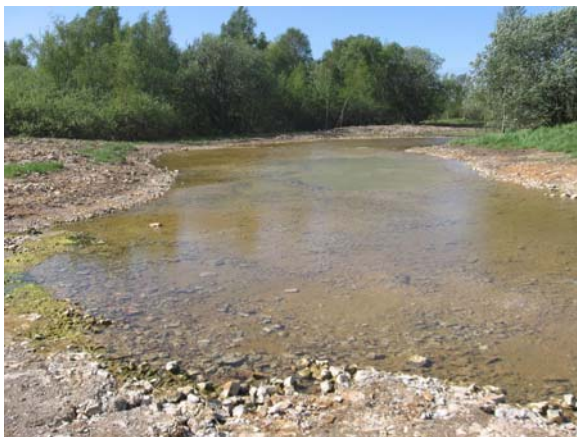
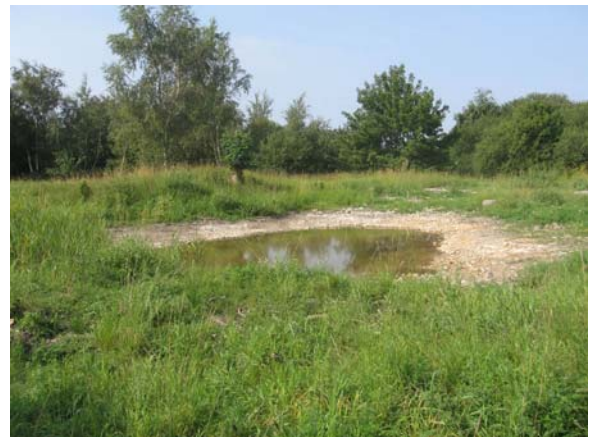
Smyge kärr, Trelleborgs kommun

Under våren 2008 grävdes fem nya vatten i ett äldre täktområde, där strandpaddan tidigare fanns. Total vattenyta mindre än 1 ha. Dammarna är grundvattenförsörjda och håller bra vattenkvalitet. Runt dammarna kommer fårbeta att införas under 2009, varvid de naturliga förutsättningarna kommer att bli optimala.
